Commune : **RIGNY-USSE**Rivière : **L' Indre****Bourg : Impasse de la Blardière n°2****Commentaires :** Bourg : Impasse de la Blardière n°2**1**

**GÉNÉRAL****Unité de gestion :** Loire-Allier-Cher-Indre**Code :** CE37\_S\_42-19**Date de mise à jour :** 27/01/2017**Auteur :** A. Bontemps - Cerema Normandie-Centre

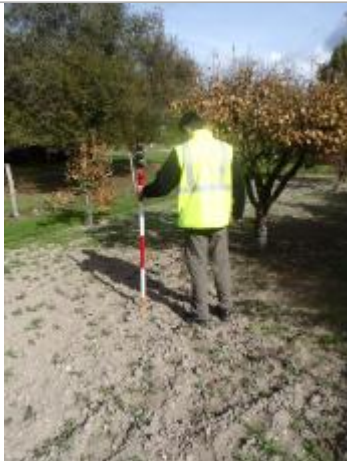
Vue du repère

**2 Juin 2016**Altitude calculée de l'eau : **35.89 m**Nature de l'inondation : **Débordement de cours d'eau**Nature du repère : **Témoignage oral****Commentaires :** Crue a atteint le pied du poirier. inondation par infiltration**GÉNÉRAL****Code :** CE37\_R\_42-19\_LC28**Date de mise à jour :****Auteur :** A. Bontemps - Cerema Normandie-Centre
