Commune : **VEIGNE**

## Le Moulin Fleuri #2

Rivière : **L' Indre****1**

**GÉNÉRAL****Unité de gestion :** Loire-Allier-Cher-Indre**Code :** CE37\_S\_45-54**Date de mise à jour :** 27/01/2017**Auteur :** A. Bontemps - Cerema Normandie-Centre

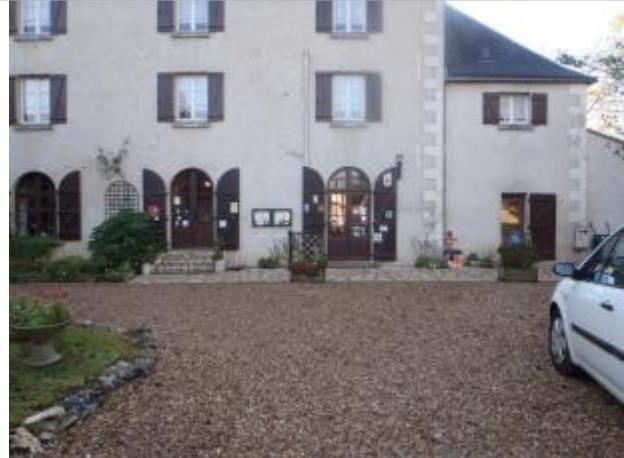
Vue du site

**2 Juin 2016**Nature de l'inondation : **Débordement de cours d'eau**Altitude calculée de l'eau : **52.49 m**Nature du repère : **Témoignage oral**

Commentaires : Arrivée à la 2 ème marche de la maison
