Commune : VEIGNE

## Piscine Camping #3

Commentaires : Piscine Camping

Rivière : L' Indre

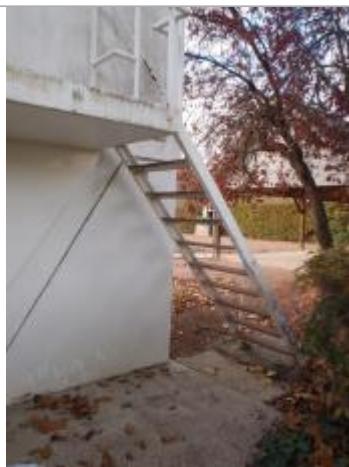
Vue du repère

**2 Juin 2016**Nature de l'inondation : **Débordement de cours d'eau**Altitude calculée de l'eau : **54.73 m**Nature du repère : **Photographie****Commentaires :** Arrivée au niveau de la 7è marche en partant du haut**GÉNÉRAL****Code :** CE37\_R\_45-65\_LC144**Date de mise à jour :****Auteur :** A. Bontemps - Cerema
