Commune : VEIGNE

5 rue des rangs (Crèche)

Rivière : L' Indre

GÉNÉRAL**Unité de gestion :** Loire-Allier-Cher-Indre**Code :** CE37_S_45-31**Date de mise à jour :** 27/01/2017**Auteur :** A. Bontemps - Cerema Normandie-Centre

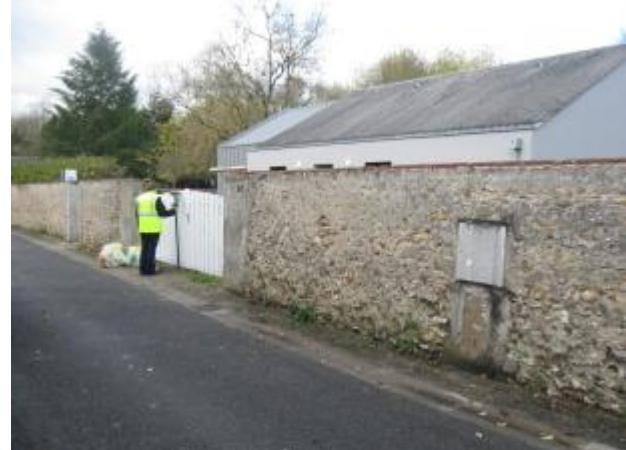
Vue du site

Commentaires : 5 rue des rangs (Crèche)

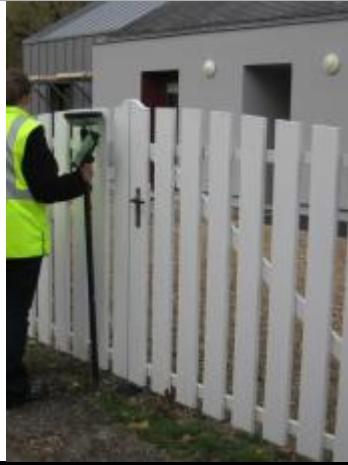
Vue du repère

**2 Juin 2016**Nature de l'inondation : **Débordement de cours d'eau**Altitude calculée de l'eau : **54.65 m**Nature du repère : **Témoignage oral****Commentaires :** Eau a affleuré le radier du portail blanc de la crèche (+10cm dans la crèche mais impossibilité de faire des mesures)**GÉNÉRAL****Code :** CE37_R_45-31_LC145**Date de mise à jour :****Auteur :** A. Bontemps - Cerema

MARQUE**Maximum de l'inondation :** Oui**Visibilité :** Non**État du repère :** Non renseigné**Pérennité :** Non renseigné**Repère calculé :** Non renseigné**PHEC :** Non renseigné

SOURCE DE REPÉRAGE : CEREMA DT NORMANDIE CENTRE (SITE DE BLOIS), L'INDRE, RECENSEMENT 2016 - 01/12/2016**Type de repérage :** Campagne de terrain post-inondation
Organisme : CEREMA Normandie – Centre**NIVELLEMENT POST-INONDATION - 09/11/2016****Méthode :** GPS**Organisme :** CEREMA Normandie – Centre**Référence nivelée :** Marque d'inondation**Système altimétrique :** NGF IGN 1969 (système normal)**Altitude de la référence (en m) :** 54.650 m**Altitude calculée de l'eau (en m) :** 54.65 m
