Commune : VEIGNE

## 6 impasse du Lavoir

Rivière : L' Indre

**GÉNÉRAL****Unité de gestion :** Loire-Allier-Cher-Indre**Code :** CE37\_S\_45-42b**Date de mise à jour :** 27/01/2017**Auteur :** A. Bontemps - Cerema Normandie-Centre

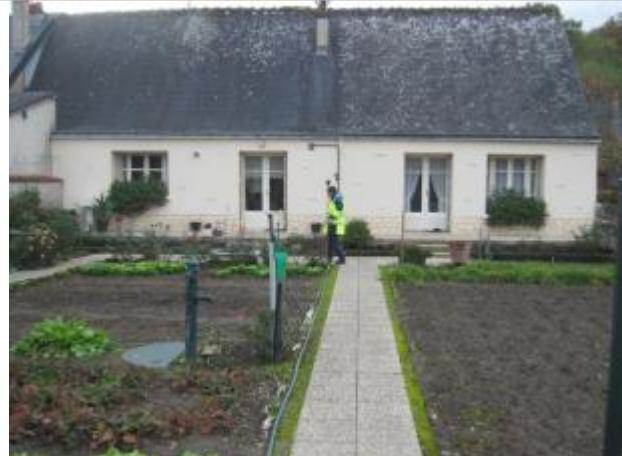
Vue du site

Commentaires : 6 impasse du Lavoir

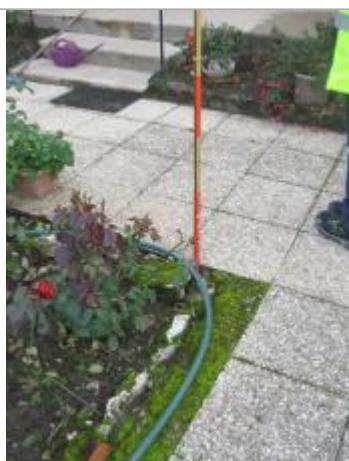
Vue du repère

**2 Juin 2016**Nature de l'inondation : **Débordement de cours d'eau**Altitude calculée de l'eau : **55.473 m**Nature du repère : **Témoignage oral****Commentaires :** Eau est arrivée au pied de la zone limite jardin/terrasse**GÉNÉRAL****Code :** CE37\_R\_45-42b\_LC155**Date de mise à jour :****Auteur :** A. Bontemps - Cerema
