Commune : **BETHUNE****142 Avenue du Ponts des Dames**

Rivière : **La Lawe****1**

**GÉNÉRAL****Unité de gestion :** Bassins du Nord**Code :** ZIC2016-1\_S\_016**Date de mise à jour :** 16/02/2017**Auteur :** DDTM62

**31 Mai 2016**Nature de l'inondation : **Débordement de cours d'eau**Altitude calculée de l'eau : **non déterminé**Nature du repère : **Laisse d'inondation****GÉNÉRAL****Code :** ZIC2016-1\_R\_016\_03**Date de mise à jour :****Auteur :** DDTM62

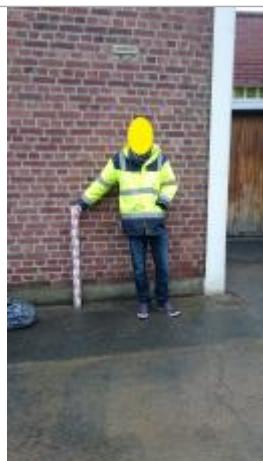
Photo PHE

**MARQUE****Maximum de l'inondation :** Oui**Visibilité :** Non**Pérennité :** Aucune**PHEC :** Non renseigné**État du repère :** Disparu**Repère calculé :** Non renseigné**SOURCE DE REPÉRAGE : PROCÉDURE DE RELEVÉ DES ZONES INONDÉES CONSTATÉES - 31/05/2016****Type de repérage :** Campagne de terrain post-inondation  
**Organisme :** DDTM 62**REPÉRAGE ZONES INONDÉES CONSTATÉES - 31/05/2016****Méthode :** Nivellement direct**Organisme :** DDTM 62**Référence nivélée :** Autre type de référence**Description référence du repère :** Au sol**Système altimétrique :** NGF IGN 1969 (système normal)**Différence entre le niveau d'eau et la référence (en m) :** 0.300 m
