Commune : **VERQUIN****35 Rue de l'égalité**

Rivière : **Loisne Amont****1**

Code : ZIC2016-1_S_044

Code : ZIC2016-1_R_044_02

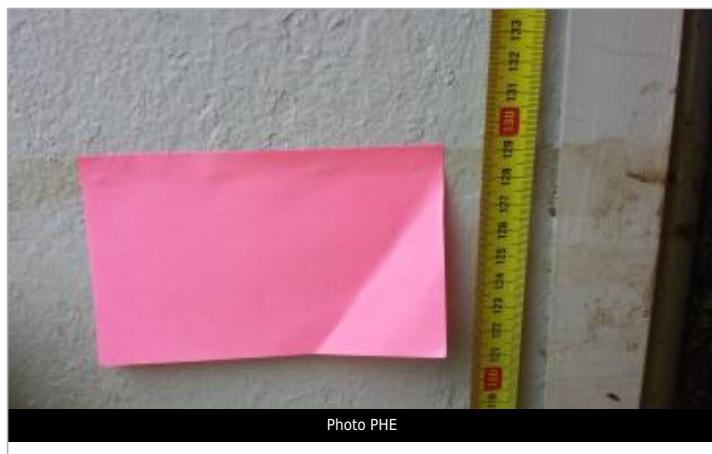
Photo PHE

**31 Mai 2016**Nature de l'inondation : **Ruisseaulement**Altitude calculée de l'eau : **non déterminé**Nature du repère : **Laisse d'inondation****GÉNÉRAL**

MARQUE**Maximum de l'inondation** : Oui**Visibilité** : Non**État du repère** : Disparu**Pérennité** : Aucune**Repère calculé** : Non renseigné**PHEC** : Non renseigné**SOURCE DE REPÉRAGE : PROCÉDURE DE RELEVÉ DES ZONES INONDÉES CONSTATÉES - 31/05/2016****Type de repérage** : Campagne de terrain post-inondation
Organisme : DDTM 62**REPÉRAGE ZONES INONDÉES CONSTATÉES - 31/05/2016****Méthode** : Nivellement direct**Organisme** : DDTM 62**Référence nivélée** : Autre type de référence**Description référence du repère** : Au sol (dans le sous-sol)**Système altimétrique** : NGF IGN 1969 (système normal)**Différence entre le niveau d'eau et la référence (en m)** : 1.290 m
