Commune : PAS-EN-ARTOIS

## Rue d'en Haut (ancien moulin) #2

Code : ZIC2016-2\_S\_0059

Code : ZIC2016-2\_R\_0059\_06

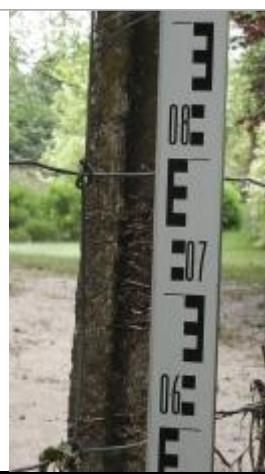
Nature du repère : Laisse d'inondation

Photo PHE (4ème poteau avant le bâtiment)

État du repère : Disparu

Différence entre le niveau d'eau et la référence (en m) : 0.780 m
