Commune : **PAS-EN-ARTOIS**Rivière : **Quillienne****45 Rue d'en Bas (Centre de secours) #2****Commentaires :** PHE07 (à gauche de l'entrée du centre)**1** Repère(s) sur le site**GÉNÉRAL****Unité de gestion :** Bassins du Nord**Code :** ZIC2016-2\_S\_0060**Date de mise à jour :** 20/02/2017**Auteur :** DDTM62

**7 Juin 2016**Nature de l'inondation : **Débordement de cours d'eau**Altitude calculée de l'eau : **non déterminé**Nature du repère : **Laisse d'inondation****Commentaires :** PHE07**GÉNÉRAL****Code :** ZIC2016-2\_R\_0060\_07**Date de mise à jour :****Auteur :** DDTM62

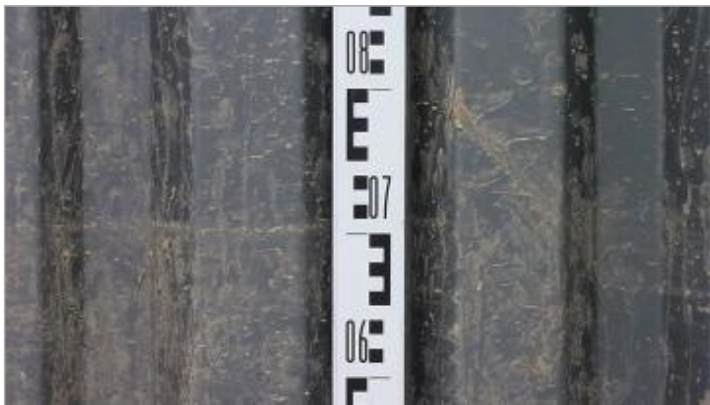
Photo PHE (à gauche de l'entrée du centre)

**MARQUE****Maximum de l'inondation :** Oui**Visibilité :** Non**État du repère :** Disparu**Pérennité :** Aucune**Repère calculé :** Non renseigné**PHEC :** Non renseigné**SOURCE DE REPÉRAGE : PROCÉDURE DE RELEVÉ DES ZONES INONDÉES CONSTATÉES - 01/06/2016****Type de repérage :** Campagne de terrain post-inondation**Organisme :** DDTM 62**REPÉRAGE ZONES INONDÉES CONSTATÉES - 08/06/2016****Méthode :** Nivellement direct**Organisme :** DDTM 62**Référence nivelée :** Autre type de référence**Description référence du repère :** Seuil de l'entrée**Système altimétrique :** NGF IGN 1969 (système normal)**Différence entre le niveau d'eau et la référence (en m) :** 0.710 m
