Commune : PAS-EN-ARTOIS

## 24 Rue d'en bas (mur du bâtiment agricole)

Code : ZIC2016-2\_S\_0061

### SOURCE DE REPÉRAGE : PROCÉDURE DE RELEVÉ DES ZONES INONDÉES CONSTATÉES - 01/06/2016

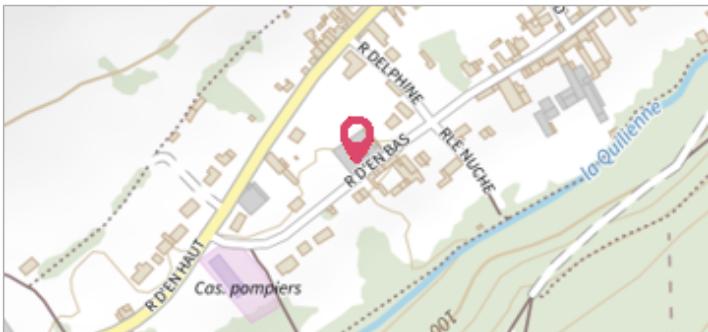
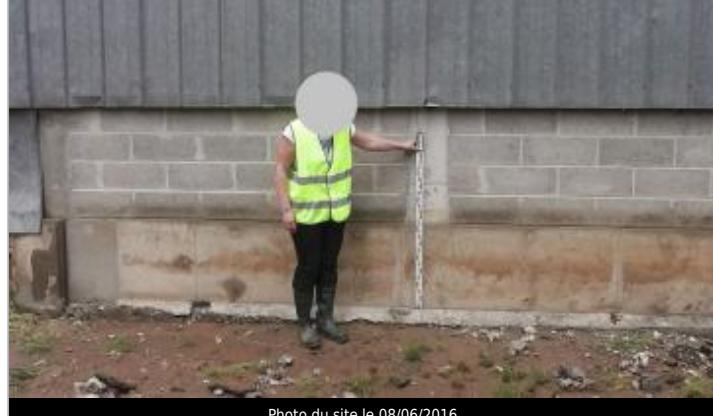
Photo du site le 08/06/2016

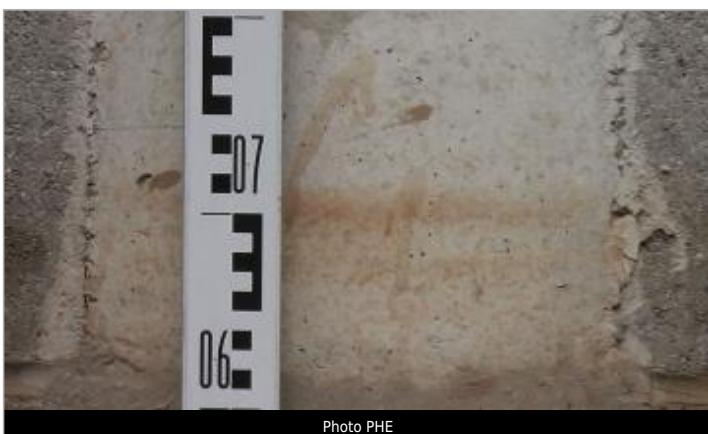
Nature du repère : Laisse d'inondation

Photo PHE

Description référence du repère : Soubassement Béton

Différence entre le niveau d'eau et la référence (en m) : 0.710 m
