Commune : **PAS-EN-ARTOIS**Rivière : **Quillienne****2 Rue Delphine (portail à gauche) #1**

Code : ZIC2016-2\_S\_0064

**7 Juin 2016**

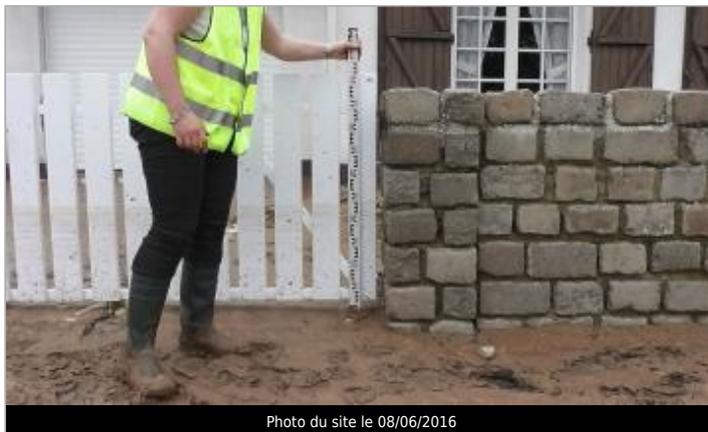
Photo du site le 08/06/2016

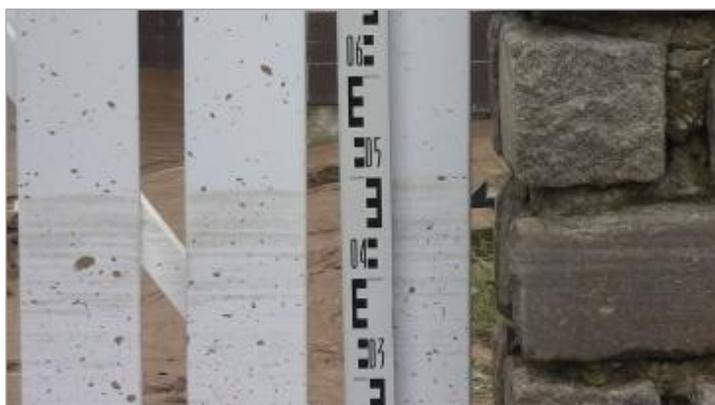
Nature de l'inondation : **Débordement de cours d'eau**Altitude calculée de l'eau : **non déterminé**Nature du repère : **Laisse d'inondation**

Photo PHE

Description référence du repère : Radier béton

Différence entre le niveau d'eau et la référence (en m) : 0.500 m
