Commune : **PAS-EN-ARTOIS**Rivière : **Quillienne****2 Rue Delphine (portail à droite) #2**

Code : ZIC2016-2\_S\_0065

Code : ZIC2016-2\_R\_0065\_12

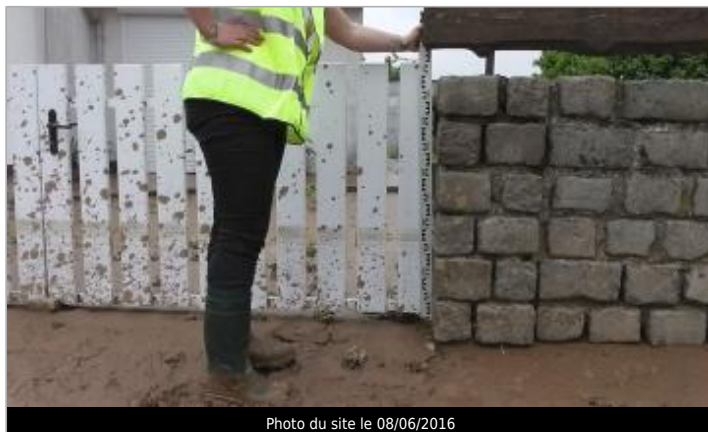
Photo du site le 08/06/2016

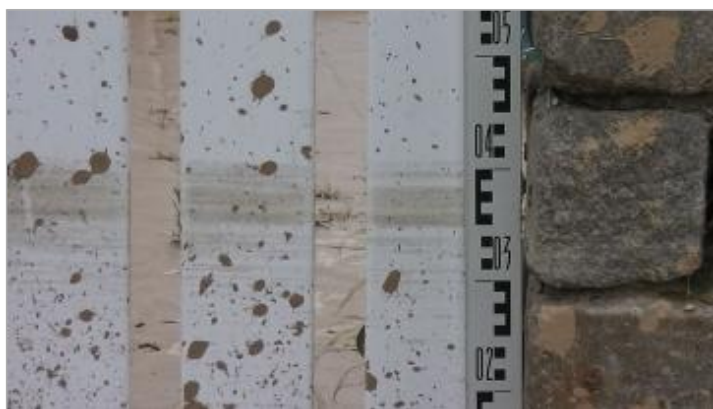
**7 Juin 2016**Nature de l'inondation : **Débordement de cours d'eau**Altitude calculée de l'eau : **non déterminé**Nature du repère : **Laisse d'inondation**

Photo PHE

État du repère : Disparu

Description référence du repère : Radier béton

Différence entre le niveau d'eau et la référence (en m) : 0.410 m
