Commune : **PAS-EN-ARTOIS**Rivière : **Le ruisseau de Beaucamp****12 Rue Basse Boulogne**

Code : ZIC2016-2\_S\_0071

Code : ZIC2016-2\_R\_0071\_20

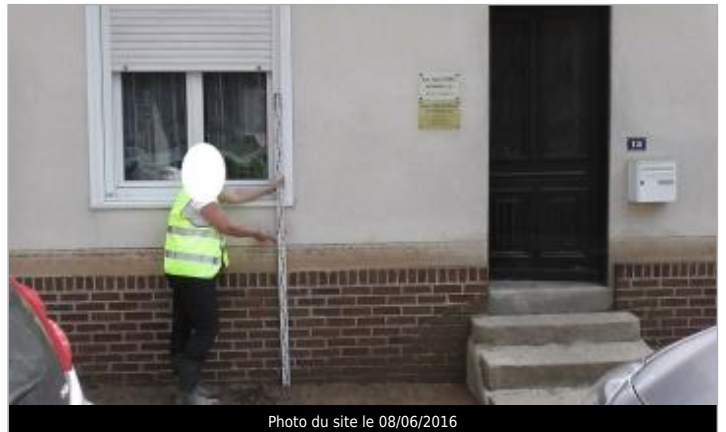
Photo du site le 08/06/2016

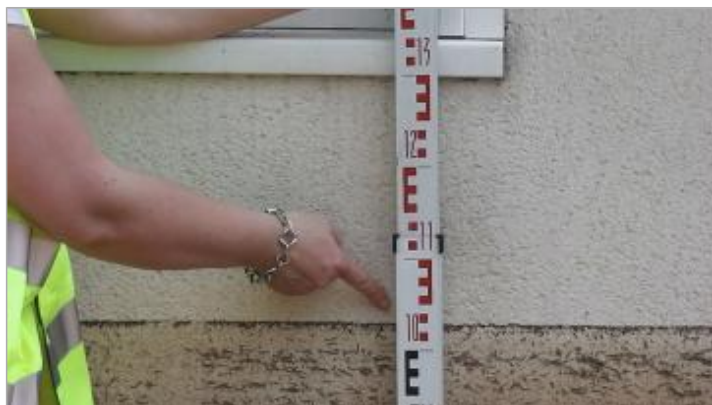
**7 Juin 2016**Nature de l'inondation : **Débordement de cours d'eau**Altitude calculée de l'eau : **non déterminé**Nature du repère : **Laisse d'inondation**

Photo PHE

Description référence du repère : Au sol

Différence entre le niveau d'eau et la référence (en m) : 1.030 m
