Commune : **PAS-EN-ARTOIS****2 Rue d'en Bas**

Rivière : **Quilliene****1**

Code : ZIC2016-2_S_0072

**SOURCE DE REPÉRAGE : PROCÉDURE DE RELEVÉ DES ZONES INONDÉES CONSTATÉES - 01/06/2016**Type de repérage : Campagne de terrain post-inondation
Organisme : DDTM 62**REPÉRAGE ZONES INONDÉES CONSTATÉES - 08/06/2016**

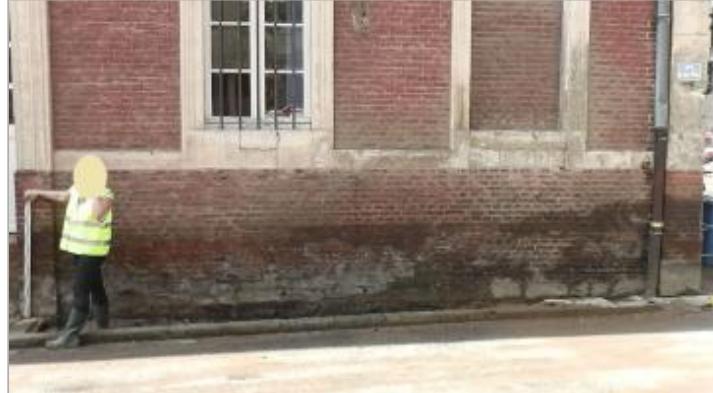
Photo du site le 08/06/2016

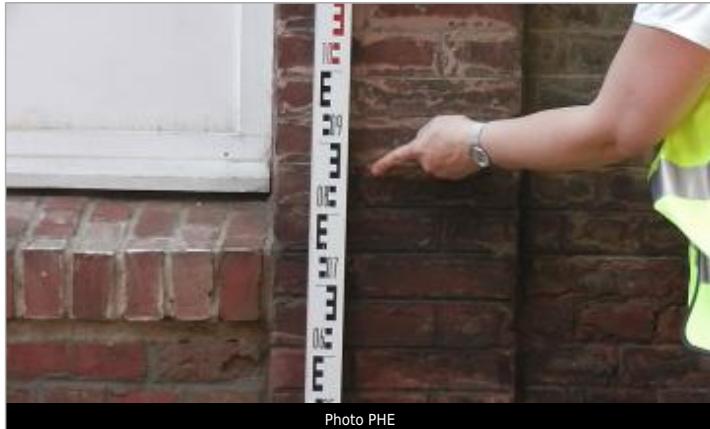
**7 Juin 2016**Nature de l'inondation : **Débordement de cours d'eau**Altitude calculée de l'eau : **non déterminé**Nature du repère : **Laisse d'inondation**

Description référence du repère : Au seuil de l'escalier

Différence entre le niveau d'eau et la référence (en m) : 0.850 m
