Commune : **PAS-EN-ARTOIS**Rivière : **Quillienne****19 Rue d'en Bas**

Code : ZIC2016-2\_S\_0073

**SOURCE DE REPÉRAGE : PROCÉDURE DE RELEVÉ DES ZONES INONDÉES CONSTATÉES - 01/06/2016**

**REPÉRAGE ZONES INONDÉES CONSTATÉES - 08/06/2016**

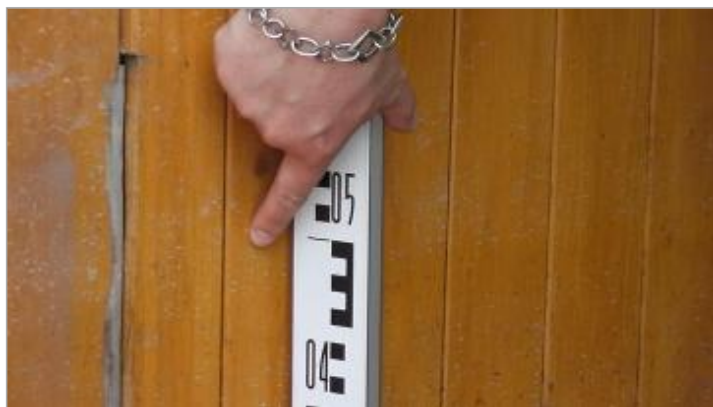
Photo PHE

**7 Juin 2016**Nature de l'inondation : **Débordement de cours d'eau**Altitude calculée de l'eau : **non déterminé**Nature du repère : **Laisse d'inondation**

Maximum de l'inondation : Oui

État du repère : Disparu

Description référence du repère : Au sol

Différence entre le niveau d'eau et la référence (en m) : 0.500 m
