Commune: PAS-EN-ARTOIS

# 19 Rue d'en Bas

**Code:** ZIC2016-2 S 0073

# REPÉRAGE ZONES INONDÉES CONSTATÉES - 08/06/2016

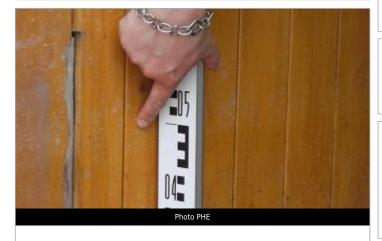
# Photo du site le 08/06/2016

Nature du repère : Laisse d'inondation

Visibilité: Non État du repère : Disparu Pérennité : Aucune Repère calculé : Non renseigné

Référence nivelée : Autre type de référence Description référence du repère : Au sol

Différence entre le niveau d'eau et la référence (en m) : 0.500 m
