Commune : PAS-EN-ARTOIS

45 Rue d'en Bas (Centre de secours) #2

Code : ZIC2016-2_S_0060

**7 Juin 2016**

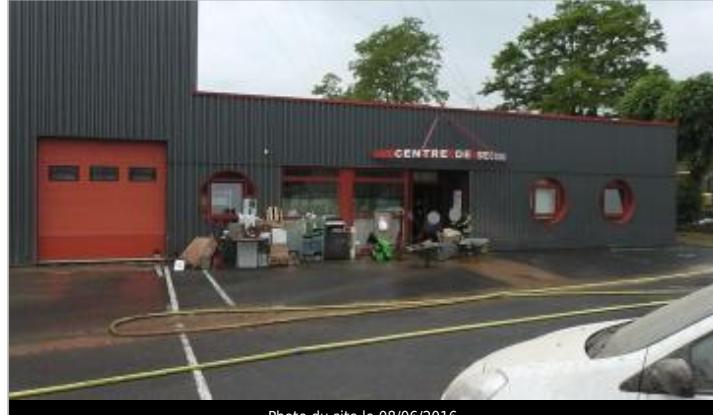
Commentaires : PHE07 (à gauche de l'entrée du centre)

Photo du site le 08/06/2016

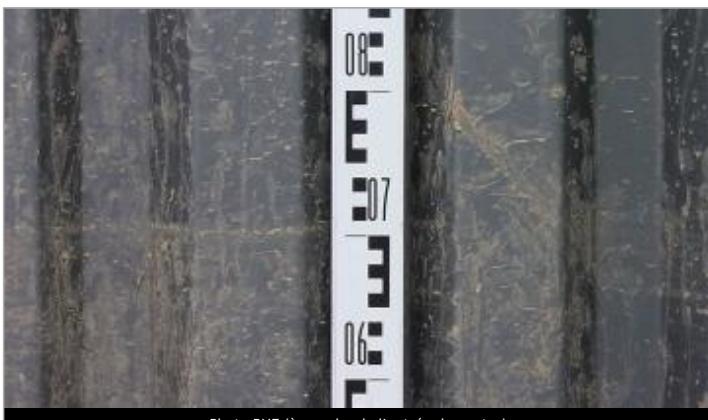
Nature du repère : Laisse d'inondation

État du repère : Disparu

Photo PHE (à gauche de l'entrée du centre)

Description référence du repère : Seuil de l'entrée

Différence entre le niveau d'eau et la référence (en m) : 0.710 m
