Commune : PAS-EN-ARTOIS

## 24 Rue d'en bas (mur du bâtiment agricole)

**GÉNÉRAL****Unité de gestion** : Bassins du Nord

Code : ZIC2016-2\_S\_0061

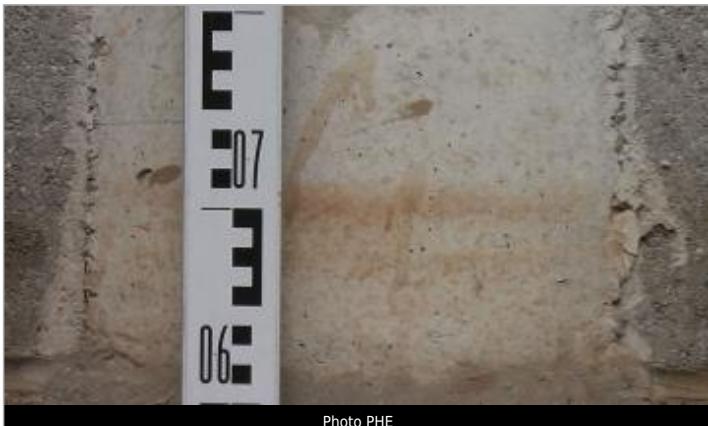
Photo PHE

Nature de l'inondation : Débordement de cours d'eau

Altitude calculée de l'eau : **non déterminé**Nature du repère : **Laisse d'inondation**

**MARQUE****Maximum de l'inondation** : Oui

Visibilité : Non

État du repère : Disparu
