Commune : **PAS-EN-ARTOIS**Rivière : **Quillienne****2 Rue Delphine (portail à gauche) #1**

Code : ZIC2016-2\_S\_0064

Code : ZIC2016-2\_R\_0064\_11

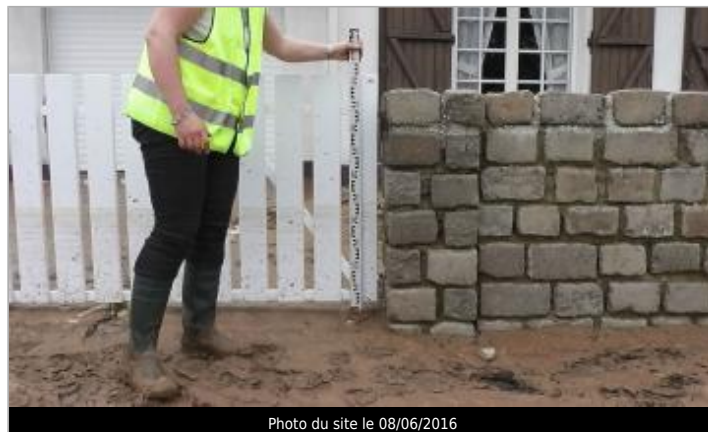
Photo du site le 08/06/2016

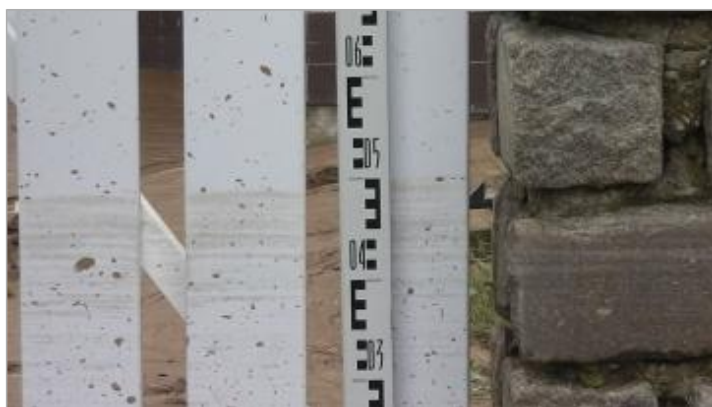
**7 Juin 2016**Nature de l'inondation : **Débordement de cours d'eau**Altitude calculée de l'eau : **non déterminé**Nature du repère : **Laisse d'inondation**

Photo PHE

État du repère : Disparu

Description référence du repère : Radier béton

Différence entre le niveau d'eau et la référence (en m) : 0.500 m
