Commune : PAS-EN-ARTOIS

2 Rue Delphine (portail à droite) #2

Rivière : Quilliene

Code : ZIC2016-2_S_0065

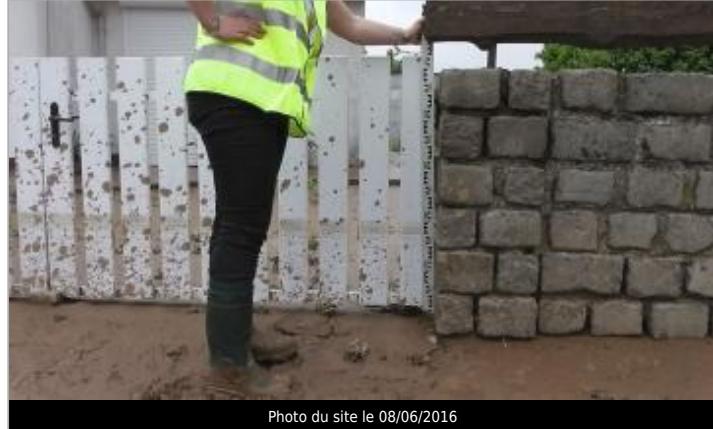
Photo du site le 08/06/2016

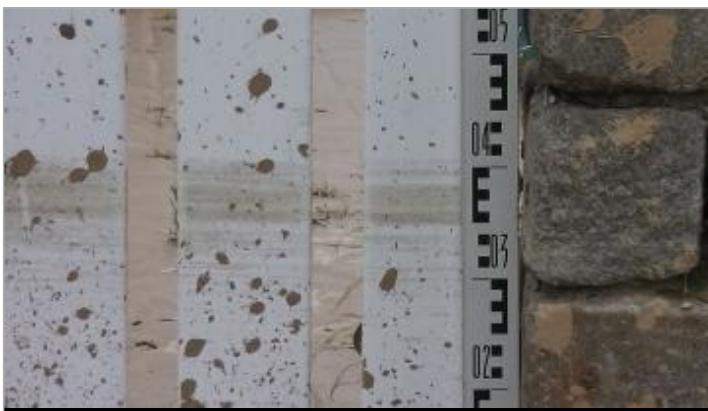
Altitude calculée de l'eau : **non déterminé**Nature du repère : **Laisse d'inondation**

Photo PHE

Description référence du repère : Radier béton

Différence entre le niveau d'eau et la référence (en m) : 0.410 m
