Commune: CHATEAUDOUBLE

## le Verdos

Code: VAR2010GI\_S\_172 Date de mise à jour: 22/02/2017

# 15 Juin 2010

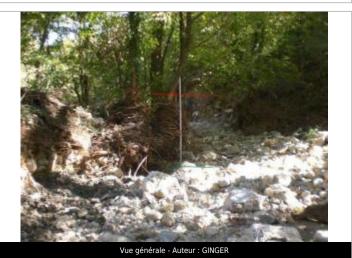
Commentaires : Dans le cour d'eau arbre a gauche du pont - hydrographie : Riou de Ville

Commentaires : Id Laisse : AC174 - Marque : végétation + peinture orange - Hauteur d'eau : 220CM - Qualité du relevé : 2

Vue rapprochée - Auteur : GINGER
