Commune : **DRAGUIGNAN****13 Avenue du 4 Septembre****Commentaires** : Sol du couloir de l'immeuble - hydrographie : Vallon de Bialle**1**

GÉNÉRAL**Unité de gestion** : Méditerranée Est**Code** : VAR2010GI_S_213**Date de mise à jour** : 22/02/2017**Auteur** : Cerema Méditerranée

**15 Juin 2010**Altitude calculée de l'eau : **non déterminé**Nature de l'inondation : **Débordement de cours d'eau**Nature du repère : **Témoignage oral****Commentaires** : Id Laisse : SSA003 - Marque : trace - Hauteur d'eau : 60 cm - Qualité du relevé : 1**GÉNÉRAL****Code** : VAR2010GI_R_213_1**Date de mise à jour** :**Auteur** : Cerema Méditerranée

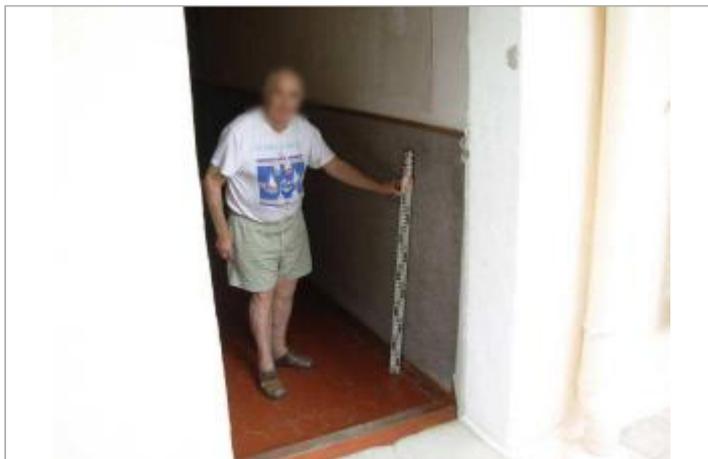
Vue générale - Auteur : GINGER

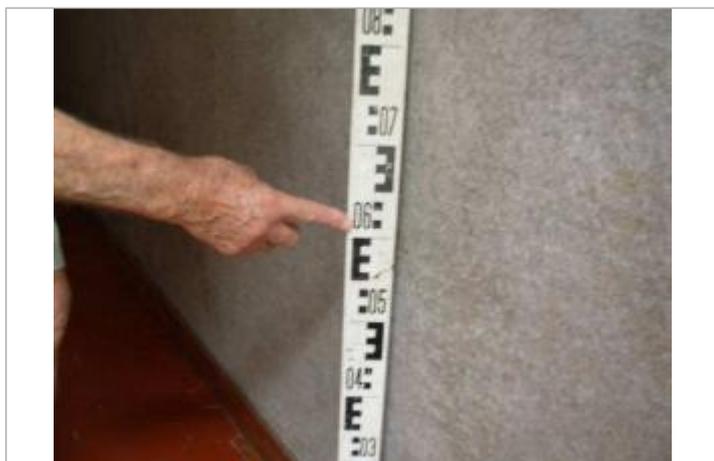
MARQUE**Maximum de l'inondation** : Oui**Visibilité** : Non renseigné**État du repère** : Non renseigné**Pérennité** : Non renseigné**Repère calculé** : Non renseigné**PHEC** : Non renseigné**SOURCE DE REPÉRAGE** : CRUE DU 15 JUIN 2010, RETOUR D'EXPÉRIENCE - 15/09/2010**Type de repérage** : Campagne de terrain post-inondation**Organisme** : GINGER Environnement**RELEVÉ****Méthode** : Non renseigné**Organisme** : GINGER Environnement**Référence nivelée** : Autre type de référence**Système altimétrique** : NGF IGN 1969 (système normal)**Différence entre le niveau d'eau et la référence (en m)** : 0.600 m

Vue rapprochée - Auteur : GINGER
