Commune : **LE LUC****20, Résidence des Capucines****Commentaires** : Pied de la porte du garage - hydrographie : ruisseau de St-Jaume**1**

GÉNÉRAL**Unité de gestion** : Méditerranée Est**Code** : VAR2010GI_S_523**Date de mise à jour** : 22/02/2017**Auteur** : Cerema Méditerranée

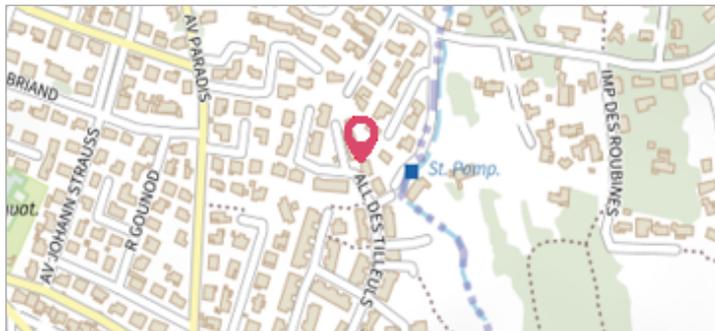
Repère(s) sur le site

**15 Juin 2010**Altitude calculée de l'eau : **148.917 m**Nature de l'inondation : **Débordement de cours d'eau**Nature du repère : **Témoignage oral****Commentaires** : Id Laisse : PSC017 - Marque : témoignage - Hauteur d'eau : 5 cm - Qualité du relevé : 3**GÉNÉRAL****Code** : VAR2010GI_R_523_1**Date de mise à jour** :**Auteur** : Cerema Méditerranée
