Commune : VIDAUBAN

Rivière : L' Argens

## Près de L'impassé du Viaduc 50 M Avant le Pont

### SOURCE DE REPÉRAGE : CRUE DU 15 JUIN 2010, RETOUR D'EXPÉRIENCE - 15/09/2010

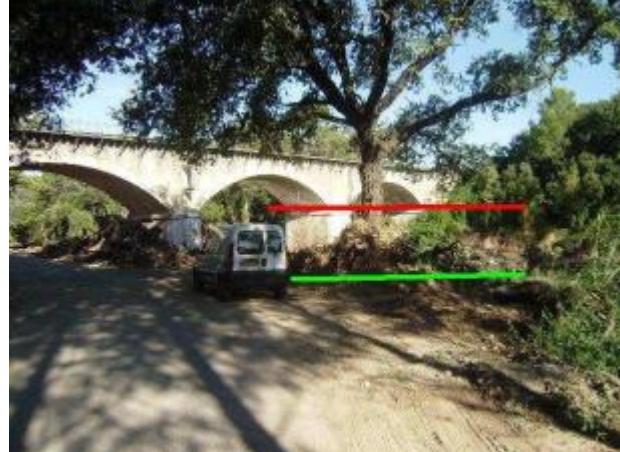
Vue générale - Auteur : GINGER

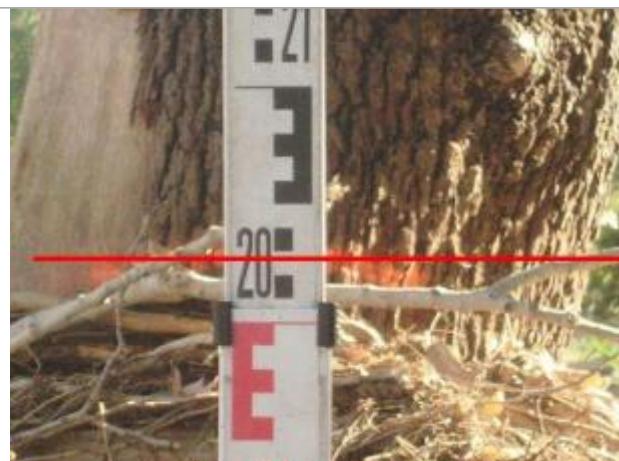
Nature du repère : Laisse d'inondation

**Commentaires :** Id Laisse : SSA066 - Marque : débris végétaux - Hauteur d'eau : 205 cm - Qualité du relevé : 2

Vue rapprochée - Auteur : GINGER
