Commune : **VIDAUBAN**

## Pont de Vidauban

Rivière : **L' Argens****1**

**Unité de gestion :** Méditerranée Est**Code :** VAR2010GI\_S\_666**Date de mise à jour :** 22/02/2017**Auteur :** Cerema Méditerranée

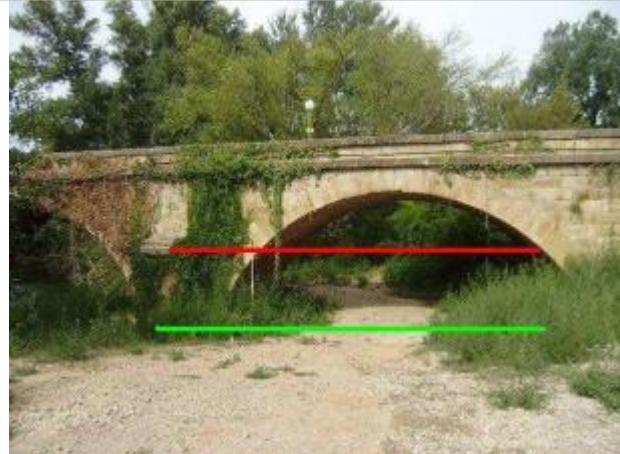
Commentaires : Pied de l'arche du pont

Vue générale - Auteur : GINGER

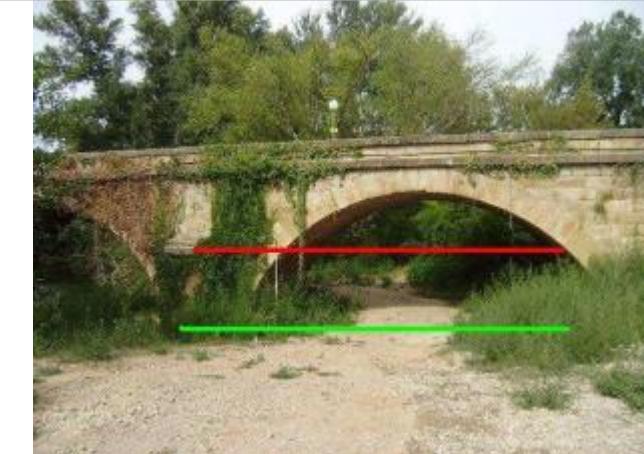
Commentaires : Id Laisse : SSA074 - Marque : trace - Hauteur d'eau : 290 cm - Qualité du relevé : 1

Vue rapprochée - Auteur : GINGER
