Commune : VIDAUBAN

Chemin de la Condamine, Services Techniques Municipaux

Unité de gestion : Méditerranée Est**Code :** VAR2010GI_S_668**Date de mise à jour :** 22/02/2017**Auteur :** Cerema Méditerranée

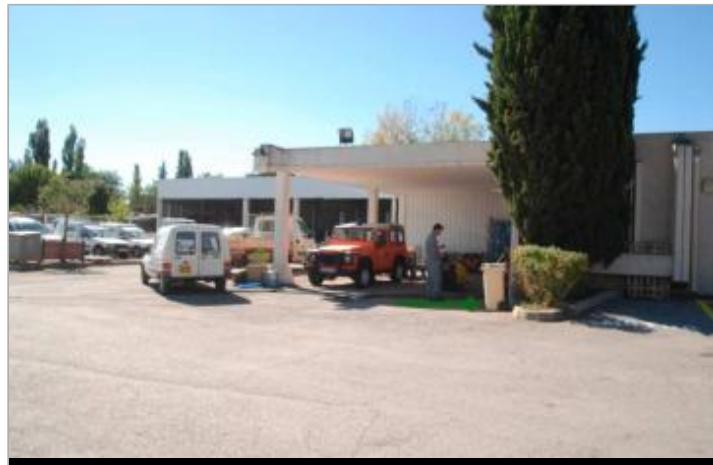
Vue générale - Auteur : GINGER

Commentaires : Angle du bâtiment à droite de l'entrée du personnel - hydrographie : ruisseau de la Condamine

**15 Juin 2010**Nature de l'inondation : **Débordement de cours d'eau**Altitude calculée de l'eau : **54.598 m**Nature du repère : **Témoignage oral****Commentaires :** Id Laisse : PSC046 - Marque : témoignage - Hauteur d'eau : 55 cm - Qualité du relevé : 3

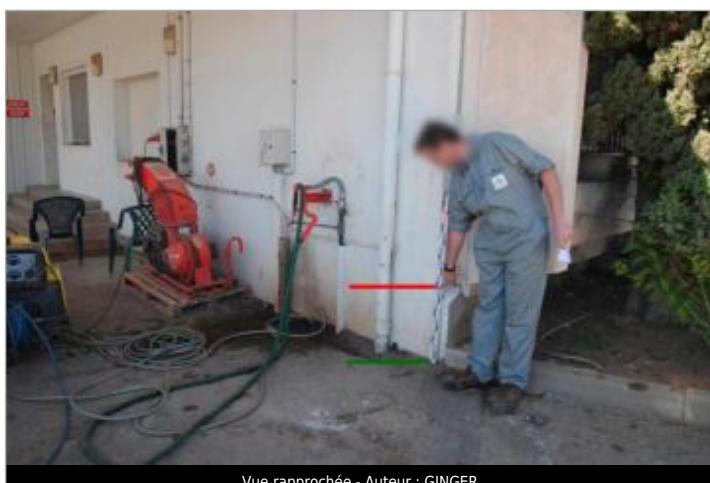
Vue rapprochée - Auteur : GINGER

Maximum de l'inondation : Oui**Visibilité :** Non renseigné**Pérennité :** Non renseigné**PHEC :** Non renseigné**État du repère :** Non renseigné**Repère calculé :** Non renseigné

Méthode : Non renseigné**Organisme :** GINGER Environnement**Commentaires sur le nivelllement :** Précision du nivelllement : Bonne**Référence nivellée :** Autre type de référence**Système altimétrique :** NGF IGN 1969 (système normal)**Altitude de la référence (en m) :** 54.048 m**Différence entre le niveau d'eau et la référence (en m) :** 0.550 m**Altitude calculée de l'eau (en m) :** 54.598
