Commune : **VIDAUBAN**

## Mur de façade du pool-house piscine

**Code** : VAR2010GI\_S\_687

### SOURCE DE REPÉRAGE : CRUE DU 15 JUIN 2010, RETOUR D'EXPÉRIENCE - 04/10/2010

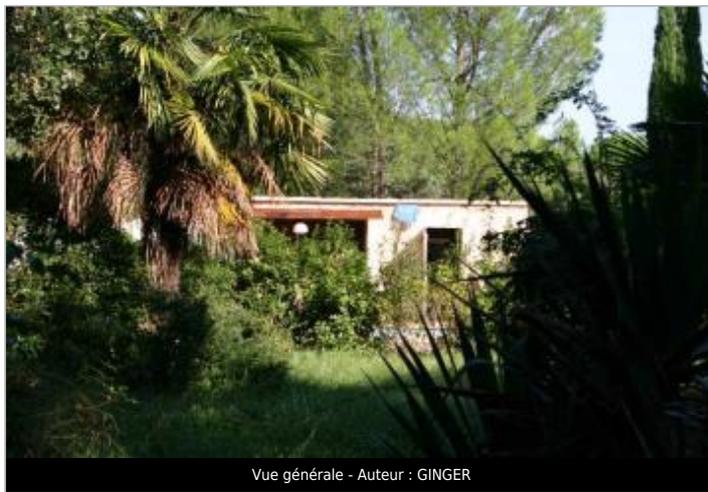
**Commentaires** : Plage de la piscine - hydrographie : Ruisseau de Mouresse

Vue générale - Auteur : GINGER

**Commentaires** : Id Laisse : A 002 - Marque : dépôt de limon - Hauteur d'eau : 0,85cm - Qualité du relevé : 1
