Commune : **LORGUES** | Rivière : **Le ruisseau Floriène**

**Rive gauche à l'amont du pont romain, au niveau du portail vert**

**Unité de gestion :** Méditerranée Est  
**Code :** VAR2010GI\_S\_179      **Date de mise à jour :** 22/02/2017  
**Auteur :** Cerema Méditerranée

**Code :** VAR2010GI\_R\_179\_1      **Date de mise à jour :** 25/11/2019  
**Auteur :** Cerema Méditerranée

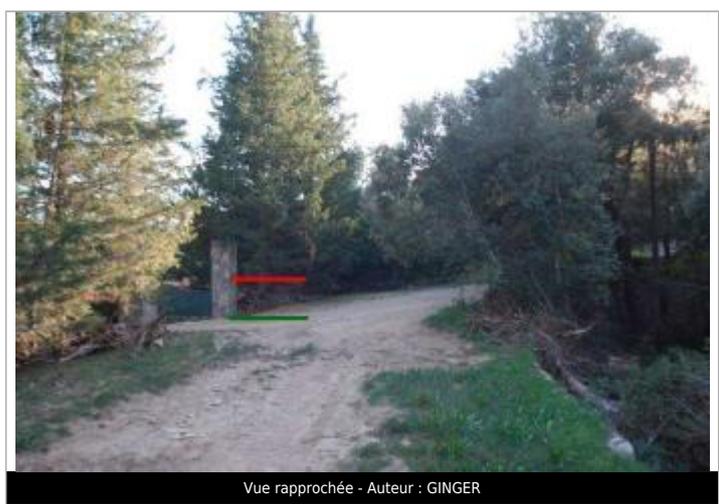
**Commentaires :** Bas du pilier droit du portail

**Commentaires :** Id Laisse : PSC074 - Marque : observation - Hauteur d'eau : 115 cm - Qualité du relevé : 1

Vue rapprochée - Auteur : GINGER
