Commune: DRAGUIGNAN

13 Avenue du 4 Septembre

Commentaires : Sol du couloir de l'immeuble - hydrographie : Vallon de Bialle

SOURCE DE REPÉRAGE : CRUE DU 15 JUIN 2010, RETOUR D'EXPÉRIENCE - 15/09/2010

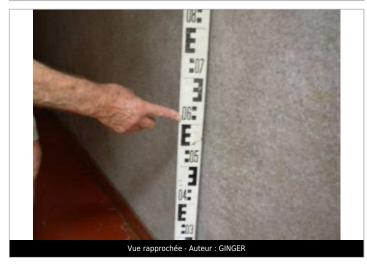
Vue générale - Auteur : GINGER

Commentaires : Id Laisse : SSA003 - Marque : trace - Hauteur d'eau : 60 cm - Qualité du relevé : 1

Différence entre le niveau d'eau et la référence (en m) : 0.600 m
