Commune : DRAGUIGNAN

## 13 Avenue du 4 Septembre

**GÉNÉRAL****Unité de gestion** : Méditerranée Est**Code** : VAR2010GI\_S\_213**Date de mise à jour** : 22/02/2017**Auteur** : Cerema Méditerranée

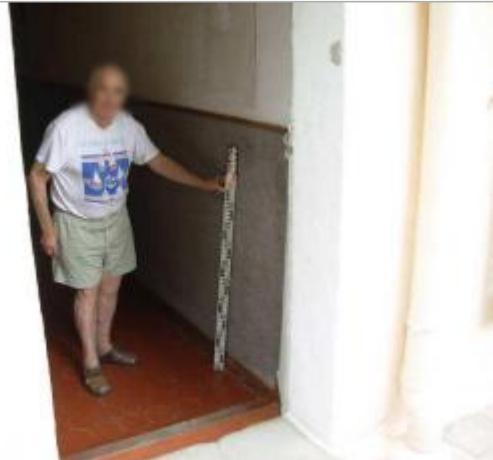
Commentaires : Sol du couloir de l'immeuble - hydrographie : Vallon de Bialle

Vue générale - Auteur : GINGER

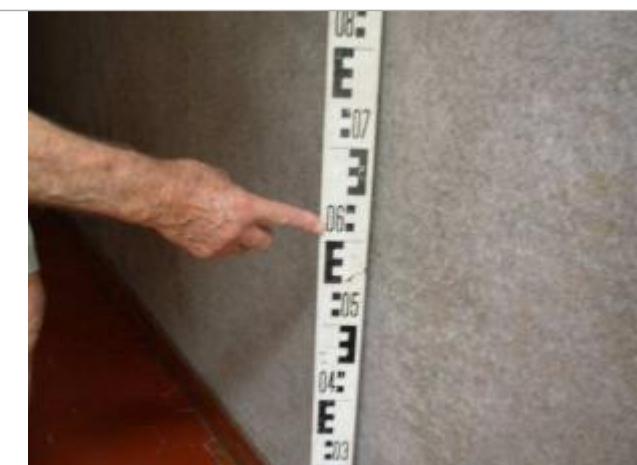
Nature de l'inondation : Débordement de cours d'eau

Commentaires : Id Laisse : SSA003 - Marque : trace - Hauteur d'eau : 60 cm - Qualité du relevé : 1

Vue rapprochée - Auteur : GINGER
