Commune : LORGUES

Rivière : Le ruisseau Florière

## Amont Rive Droite du Pont de la D562, Sur le Chemin,

### GÉNÉRAL

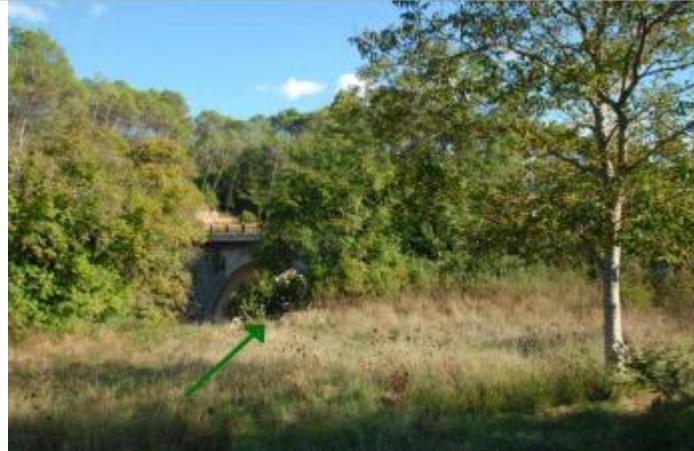
**Commentaires :** Au niveau de la rupture de pente marquant la fin de la terrasse et le début de la pente descendant vers la rivière

Vue générale - Auteur : GINGER

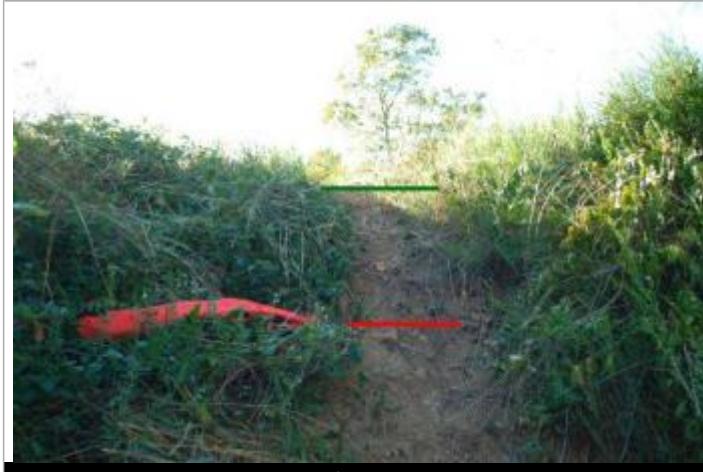
Altitude calculée de l'eau : **134.514 m**

Nature du repère : Laisse d'inondation

**Commentaires :** Id Laisse : PSC072 - Marque : observation - Qualité du relevé : 2

Vue rapprochée - Auteur : GINGER
