Commune : **VIDAUBAN**Rivière : **L' Argens****En amont du pont SNCF, rive droite****Commentaires** : Dalle devant le poste de relevage**2**

**GÉNÉRAL****Unité de gestion** : Méditerranée Est**Code** : VAR2010GI\_S\_652**Date de mise à jour** : 22/02/2017**Auteur** : Cerema Méditerranée

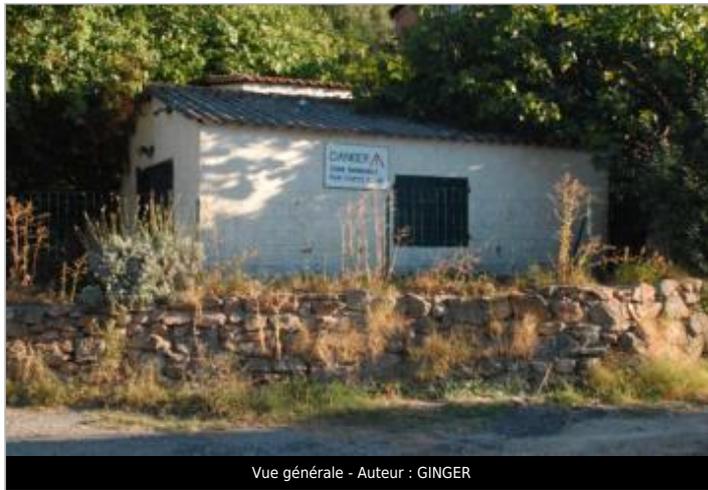
Vue générale - Auteur : GINGER

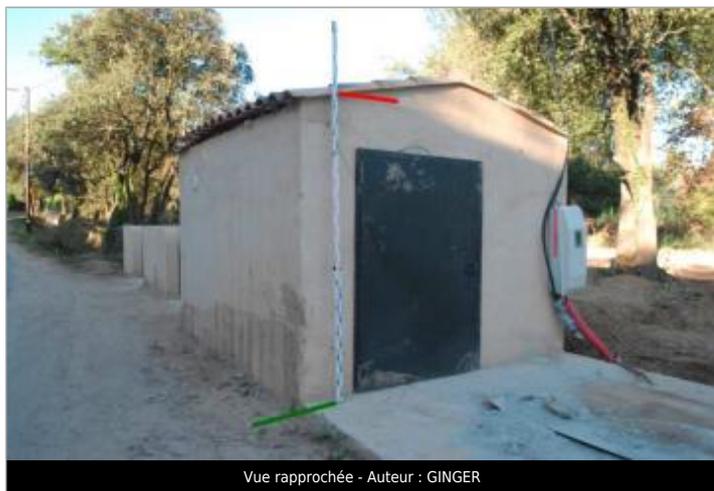
**15 Juin 2010**Nature de l'inondation : **Débordement de cours d'eau**Altitude calculée de l'eau : **51.1 m**Nature du repère : **Laisse d'inondation****Commentaires** : Id Laisse : PSC061 - Marque : observation - Hauteur d'eau : 2.5m - Qualité du relevé : 3**GÉNÉRAL****Code** : VAR2010GI\_R\_652\_1**Date de mise à jour** :**Auteur** : Cerema Méditerranée

Vue rapprochée - Auteur : GINGER
