Commune : VIDAUBAN

Clôture de la cage des rapaces

Unité de gestion : Méditerranée Est**Code :** VAR2010GI_S_686**Date de mise à jour :** 22/02/2017**Auteur :** Cerema Méditerranée

SOURCE DE REPÉRAGE : CRUE DU 15 JUIN 2010, RETOUR D'EXPÉRIENCE - 04/10/2010

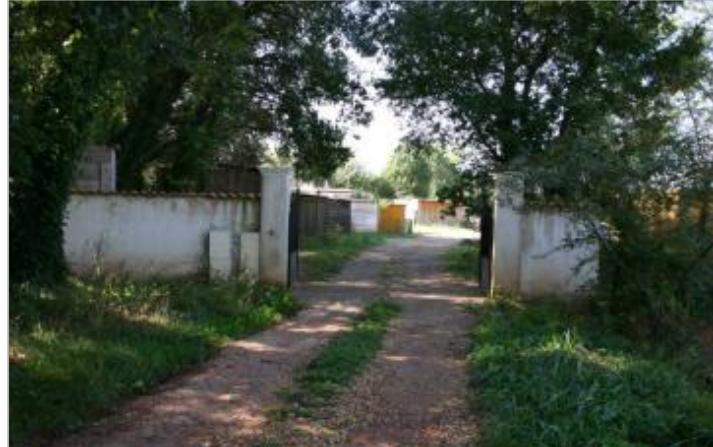
Commentaires : Sol - hydrographie : Ruisseau de Mouresse

Vue générale - Auteur : GINGER

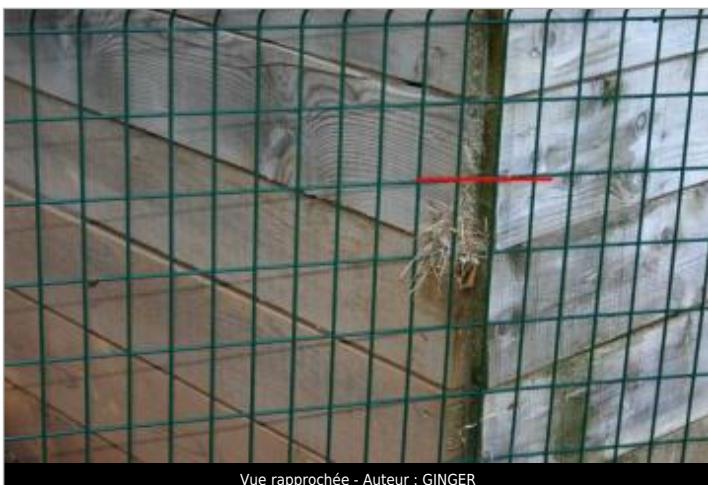
Commentaires : Id Laisse : A 001 - Marque : dépôt d'herbes - Hauteur d'eau : 0,81cm - Qualité du relevé : 2

Vue rapprochée - Auteur : GINGER

Méthode : Non renseigné**Organisme :** GINGER Environnement**Commentaires sur le nivelllement :** Précision du nivellation : bonne**Référence nivélée :** Autre type de référence**Système altimétrique :** NGF IGN 1969 (système normal)**Altitude de la référence (en m) :** 56.298 m**Différence entre le niveau d'eau et la référence (en m) :** 0.810 m**Altitude calculée de l'eau (en m) :** 57.108 m
