Commune : **VIDAUBAN**

## Pilier Gauche du Pont de la Déviation, Côté Intermarché

**Code** : VAR2010GI\_S\_701

**SOURCE DE REPÉRAGE : CRUE DU 15 JUIN 2010, RETOUR D'EXPÉRIENCE - 28/09/2010**

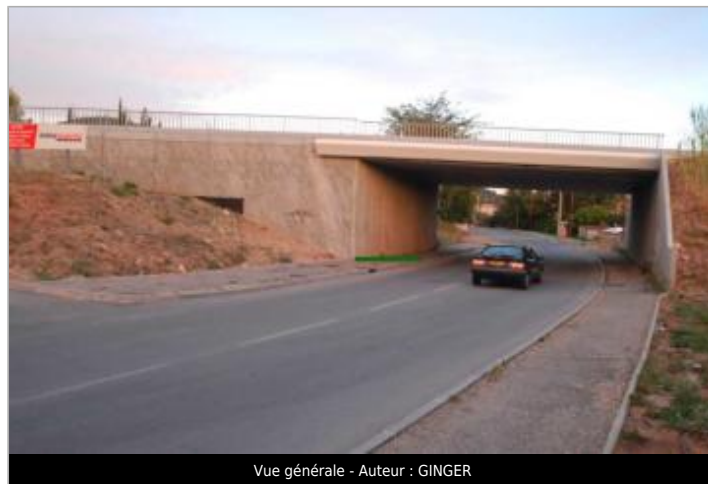
**Commentaires** : Pied du pilier, sur le trottoir

Vue générale - Auteur : GINGER

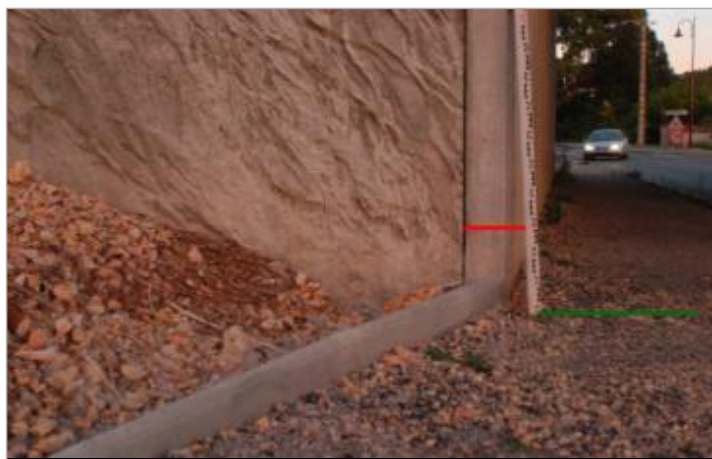
**Commentaires** : Id Laisse : PSC057 - Marque : laisse végétale sur sol - Hauteur d'eau : 30 cm - Qualité du relevé : 2

Vue rapprochée - Auteur : GINGER
