Commune : LE LUC

## 7, résidence des Orchidées

Code : VAR2010CE\_S\_SOL\_16

### SOURCE DE REPÉRAGE : RELEVÉS DE LAISSES DE CRUES SUITE À L'ÉVÉNEMENT DU 15 JUIN 2010 - 16/09/2010

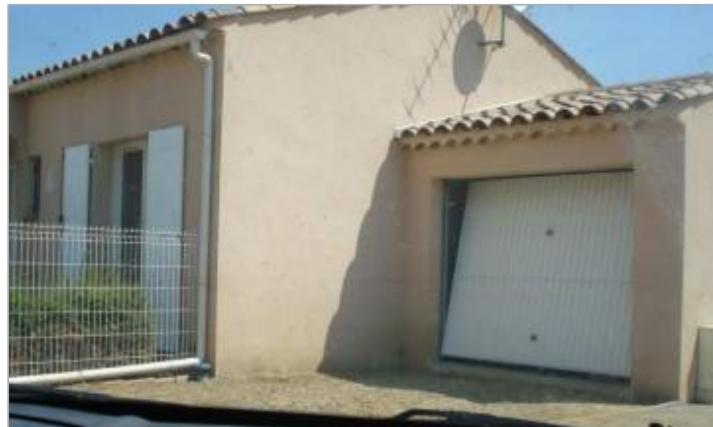
Commentaires : Porte du garage - repère au niveau du sol - Hydrographie : ruisseau de solies

Vue du site - Auteur : Cerema Méditerranée

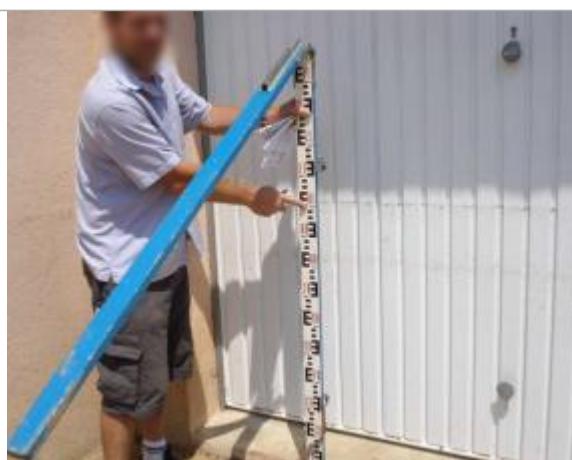
Nature du repère : Laisse d'inondation

Commentaires : Résidus de boue sur la porte du garage - Niveau assez pertinent pris sur une façade opposée à l'écoulement - précision 10cm

Différence entre le niveau d'eau et la référence (en m) : 1.000 m

Vue du repère - Auteur : Cerema Méditerranée
