Commune : LE LUC

## 9, résidence des Orchidées

**GÉNÉRAL****Unité de gestion :** Méditerranée Est**Code :** VAR2010CE\_S\_SOL\_17**Date de mise à jour :** 22/02/2017**Auteur :** Cerema Méditerranée

**15 Juin 2010****Nature de l'inondation :** Débordement de cours d'eau**Altitude calculée de l'eau :** non déterminé**Nature du repère :** Laisse d'inondation**Commentaires :** Résidus de boue sur le volet - Niveau très pertinent pris sur une façade parallèle à l'écoulement - précision 10cm**GÉNÉRAL****Code :** VAR2010CE\_R\_SOL\_17\_1**Date de mise à jour :****Auteur :** Cerema Méditerranée

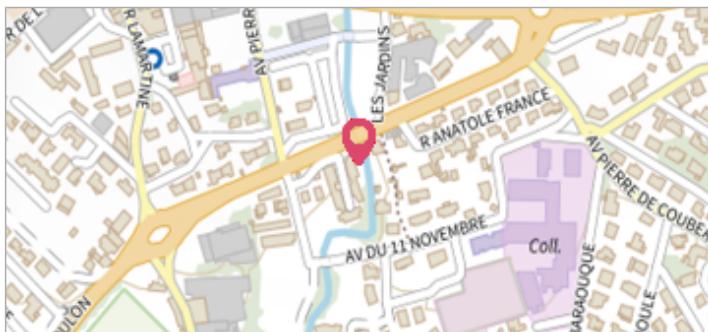
**Commentaires :** Volet du salon situé à l'arrière de la maison - repère au niveau du sol - Hydrographie : ruisseau de solières**1**

**MARQUE****Maximum de l'inondation :** Non renseigné**Visibilité :** Non renseigné**État du repère :** Disparu**Pérennité :** Aucune**Repère calculé :** Non renseigné**PHEC :** Non renseigné

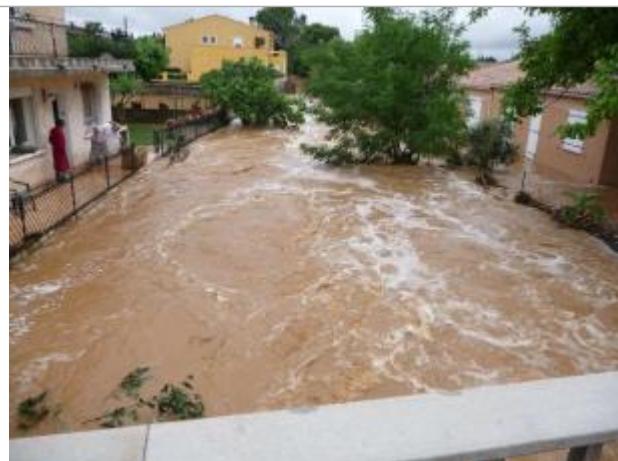
Vue en crue

**SOURCE DE REPÉRAGE : RELEVÉS DE LAISSES DE CRUES SUITE À L'ÉVÉNEMENT DU 15 JUIN 2010 - 16/09/2010****Type de repérage :** Campagne de terrain post-inondation  
**Organisme :** CEREMA Méditerranée**RELEVÉ PHE - 01/08/2010****Méthode :** Non renseigné**Organisme :** CEREMA Méditerranée**Référence nivélée :** Autre type de référence**Système altimétrique :** NGF IGN 1969 (système normal)**Différence entre le niveau d'eau et la référence (en m) :** 0.700 m
