Commune : **LE LUC**

RD 33 (Chemin de Saint-Jean)

Code : VAR2010CE_S_SOL_18

SOURCE DE REPÉRAGE : RELEVÉS DE LAISSES DE CRUES SUITE À L'ÉVÉNEMENT DU 15 JUIN 2010 - 16/09/2010

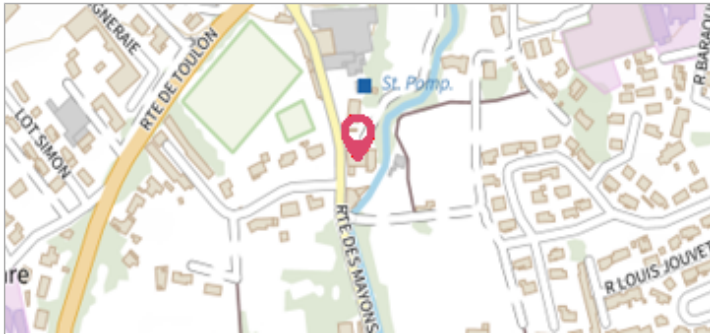
Commentaires : Garage des Mueilles, façade dans la cour intérieure - repère au niveau du sol - Hydrographie : ruisseau de soliès

Commentaires : Résidus de boue sur le repère - Niveau assez pertinent pris sur une façade opposée à l'écoulement - précision 10cm

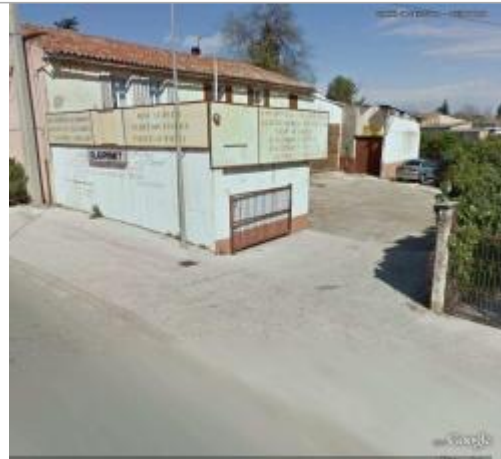
Vue du site - Source : Google Street View

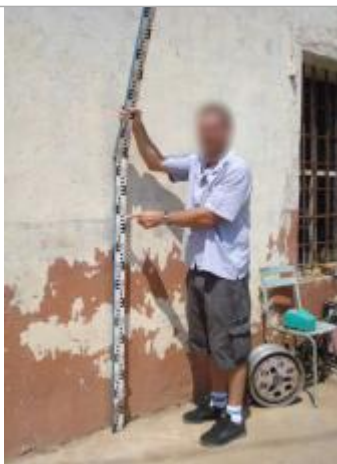
Nature du repère : **Laisse d'inondation**

Différence entre le niveau d'eau et la référence (en m) : 1.200 m

Vue du repère - Auteur : Cerema Méditerranée
