Commune : **LE LUC**

RD33, chemin de St Jean

Code : VAR2010CE_S_SOL_22

Code : VAR2010CE_R_SOL_22_1

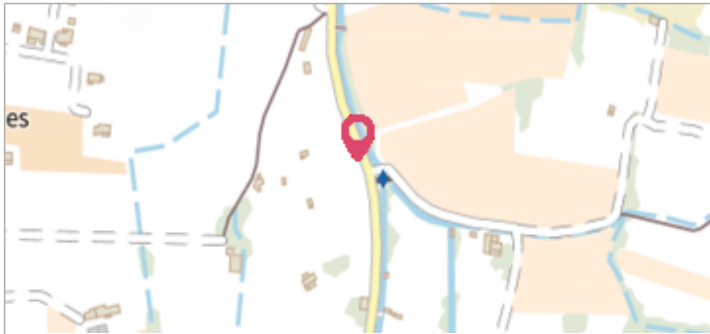
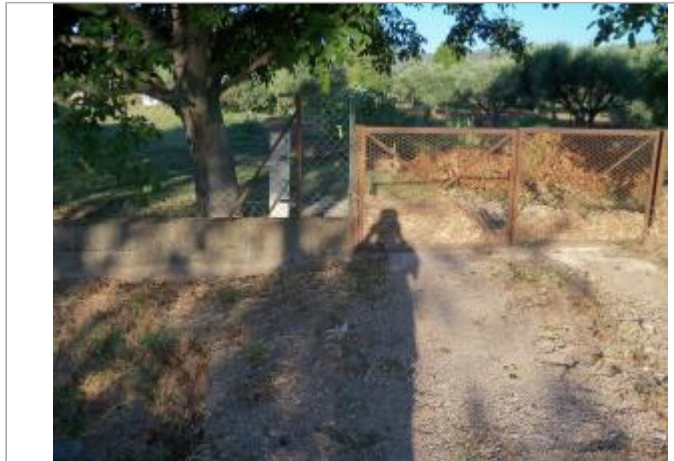
Commentaires : muret d'un portail d'entrée, repère au niveau du haut du muret - Hydrographie : ruisseau de soliès

Vue du site - Auteur : Cerema Méditerranée

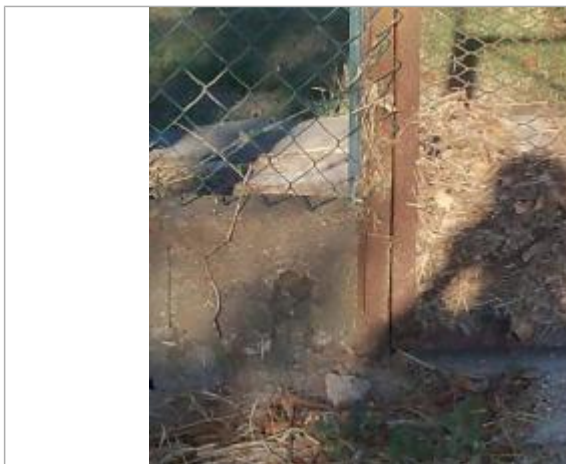
Commentaires : Traces de brindilles visibles sur le grillage au dessus du muret - Niveau correct - précision 10cm

Différence entre le niveau d'eau et la référence (en m) : 0.300 m

Vue du repère - Auteur : Cerema Méditerranée
