Commune : **LE LUC**

## RD33, chemin de St Jean

**Code** : VAR2010CE\_S\_SOL\_22

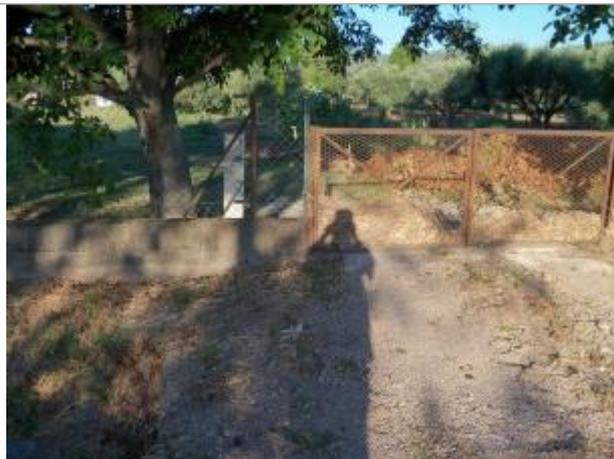
**Commentaires** : muret d'un portail d'entrée, repère au niveau du haut du muret - Hydrographie : ruisseau de soliès

Vue du site - Auteur : Cerema Méditerranée

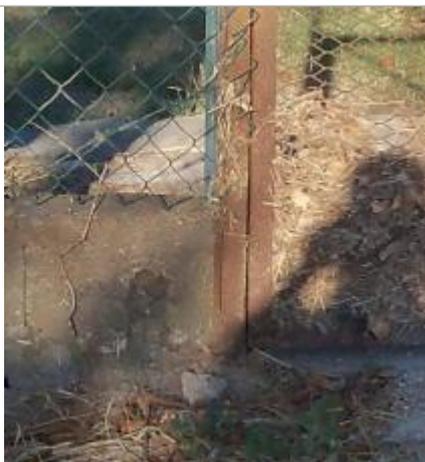
**Commentaires** : Traces de brindilles visibles sur le grillage au dessus du muret - Niveau correct - précision 10cm

**Différence entre le niveau d'eau et la référence (en m)** : 0.300 m

Vue du repère - Auteur : Cerema Méditerranée
