Commune : LE LUC

7, résidence des Orchidées

Code: VAR2010CE_S_SOL_16 Date de mise à jour: 22/02/2017

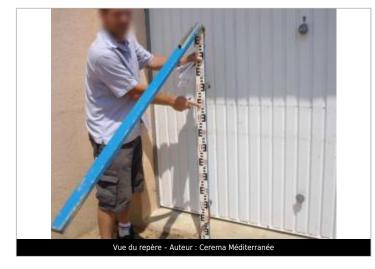
Commentaires : Porte du garage - repère au niveau du sol - Hydrographie : ruisseau de soliès

Nature du repère : Laisse d'inondation

Commentaires: Résidus de boue sur la porte du garage - Niveau assez pertinent pris sur une façade opposée à l'écoulement - précision 10cm

Visibilité : Non renseigné État du repère : Disparu
Pérennité : Aucune Repère calculé : Non renseigné

Différence entre le niveau d'eau et la référence (en m) : 1.000 m
