Commune : LE LUC

## 7, résidence des Orchidées

Code : VAR2010CE\_S\_SOL\_16

15 Juin 2010

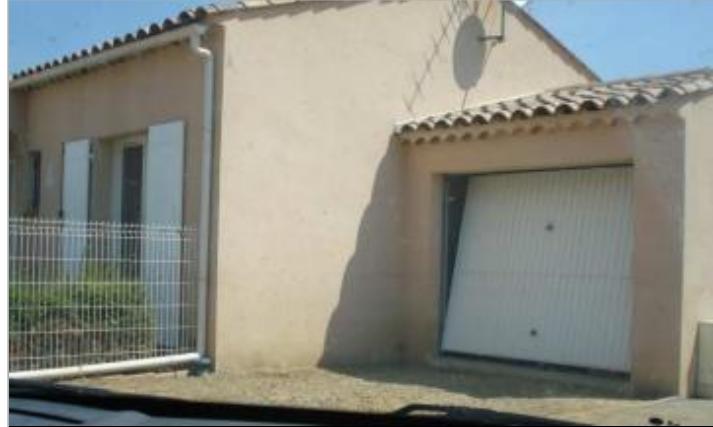
Commentaires : Porte du garage - repère au niveau du sol - Hydrographie : ruisseau de solies

Vue du site - Auteur : Cerema Méditerranée

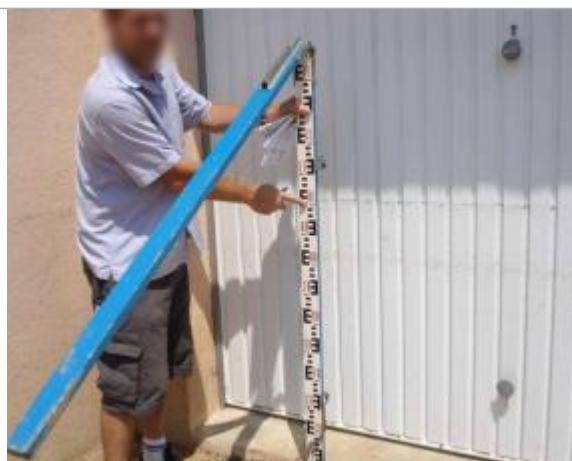
Commentaires : Résidus de boue sur la porte du garage - Niveau assez pertinent pris sur une façade opposée à l'écoulement - précision 10cm

Vue du repère - Auteur : Cerema Méditerranée

Nature du repère : Laisse d'inondation

État du repère : Disparu

Différence entre le niveau d'eau et la référence (en m) : 1.000 m
