Commune : **LE LUC**

## 9, résidence des Orchidées

**Code :** VAR2010CE\_S\_SOL\_17

### SOURCE DE REPÉRAGE : RELEVÉS DE LAISSES DE CRUES SUITE À L'ÉVÉNEMENT DU 15 JUIN 2010 - 16/09/2010

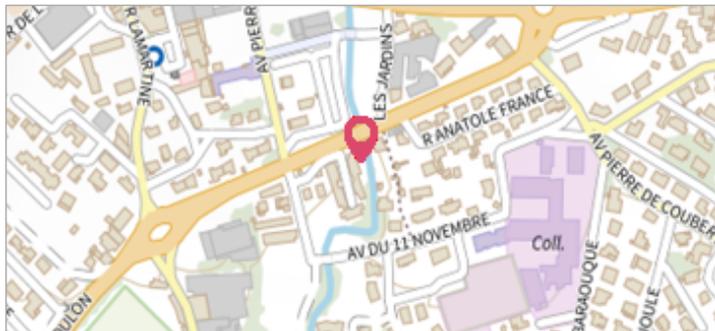
**Commentaires :** Volet du salon situé à l'arrière de la maison - repère au niveau du sol - Hydrographie : ruisseau de soliès

**Commentaires :** Résidus de boue sur le volet - Niveau très pertinent pris sur une façade parallèle à l'écoulement - précision 10cm

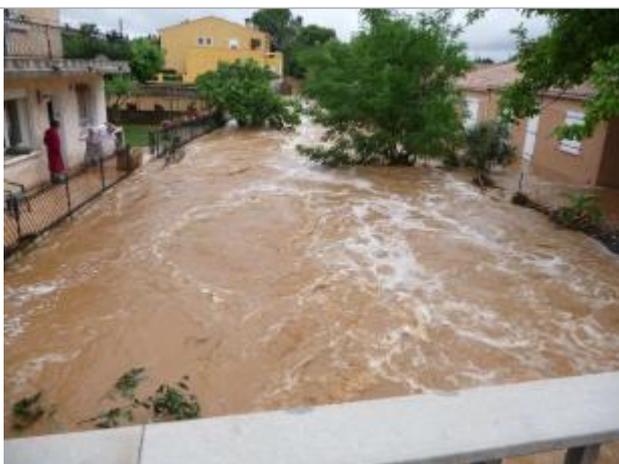
**Différence entre le niveau d'eau et la référence (en m) :** 0.700 m

Vue en crue
