Commune : LE LUC

## RD33, chemin de St Jean

Code : VAR2010CE\_S\_SOL\_23

### SOURCE DE REPÉRAGE : RELEVÉS DE LAISSES DE CRUES SUITE À L'ÉVÉNEMENT DU 15 JUIN 2010 - 16/09/2010

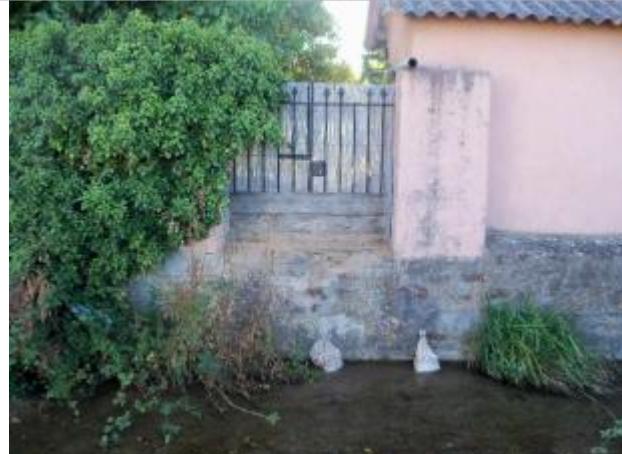
Commentaires : Portillon d'une entrée, repère au niveau du seuil - Hydrographie : ruisseau de solies

Vue du site - Auteur : Cerema Méditerranée

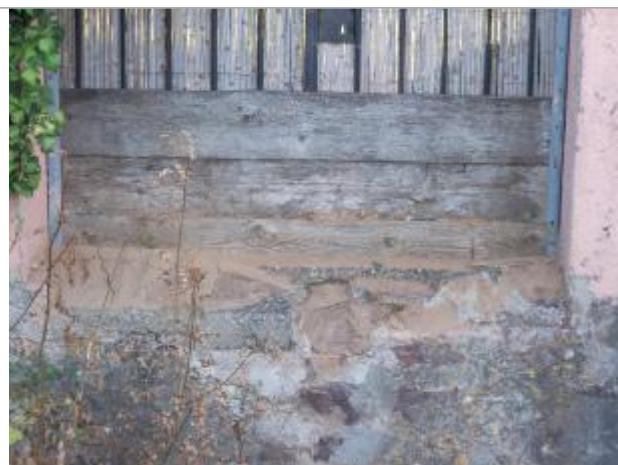
Nature du repère : Laisse d'inondation

Commentaires : Traces de boue visibles sur 2 planches au dessus du repère - e Niveau pertinent car écoulement parallèle au mur mais niveau minimal - précision 10cm

État du repère : Disparu

Vue du repère - Auteur : Cerema Méditerranée
