Commune : CARCES

Place de la confluence

Rivière : Le Caramy

Unité de gestion : Méditerranée Est**Code :** VAR2014SA_S_CAR119**Date de mise à jour :** 22/02/2017**Auteur :** Cerema Méditerranée

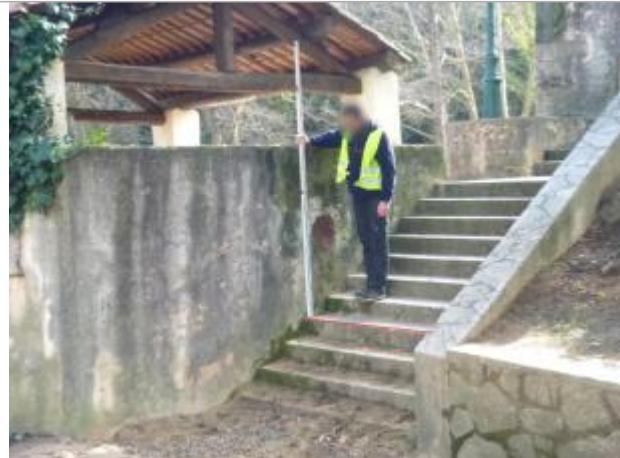
Photo du site - Auteur : SAFEGE

Commentaires : Mur côté sud du préau

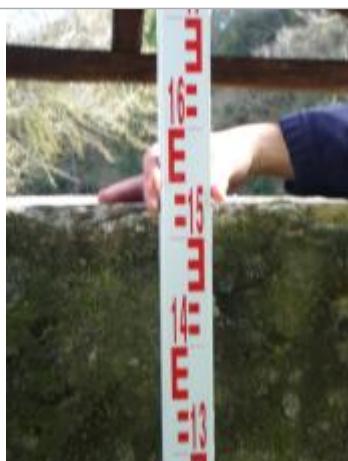
Photo PHE - Auteur : SAFEGE

Altitude calculée de l'eau : **119.78 m**

Nature du repère : Laisse d'inondation

Maximum de l'inondation : Non renseigné**Visibilité :** Non**Pérennité :** Aucune**PHEC :** Non renseigné**État du repère :** Disparu**Repère calculé :** Non renseigné
