Commune : **LE LUC**

## Les Prés d'Audière #5

**Code :** VAR2014SA\_S\_COU206

**SOURCE DE REPÉRAGE : RELEVÉ DE LAISSES DE CRUE SUITE À L'ÉVÉNEMENT DU 19-20 JANVIER 2014 DANS LE DÉPARTEMENT DU VAR - 12/02/2014**

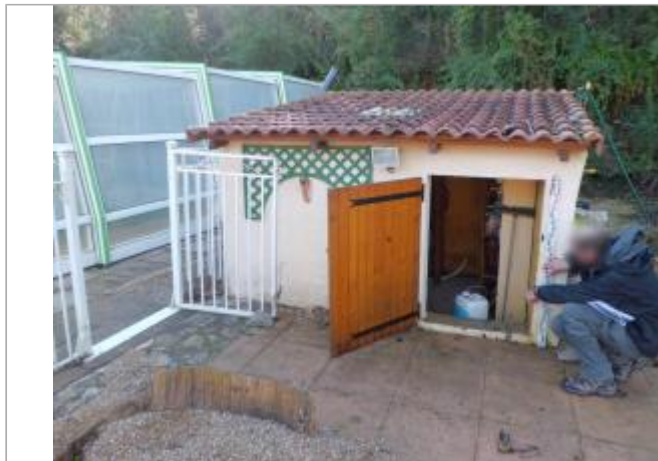
Photo du site - Auteur : SAFEGE

**Commentaires :** Angle de la porte du local technique de la piscine - Hydrographie : Le Coudounier

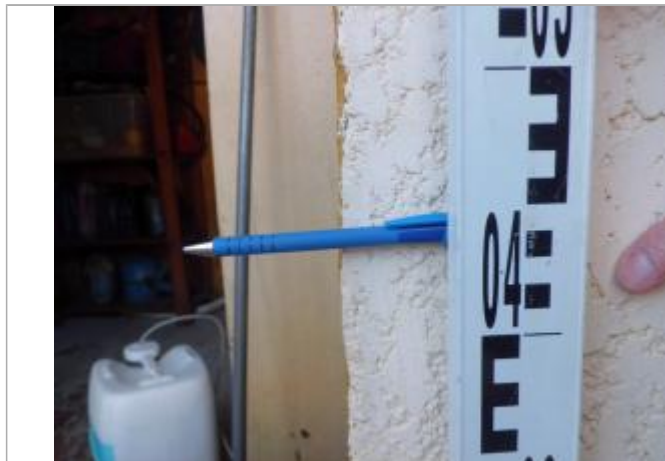
Photo PHE - Auteur : SAFEGE

Nature du repère : **Laisse d'inondation**

**État du repère :** Disparu
