Commune : **LE LUC**

## Rue de la République

**Code :** VAR2014SA\_S\_COU65

## 19 Janvier 2014

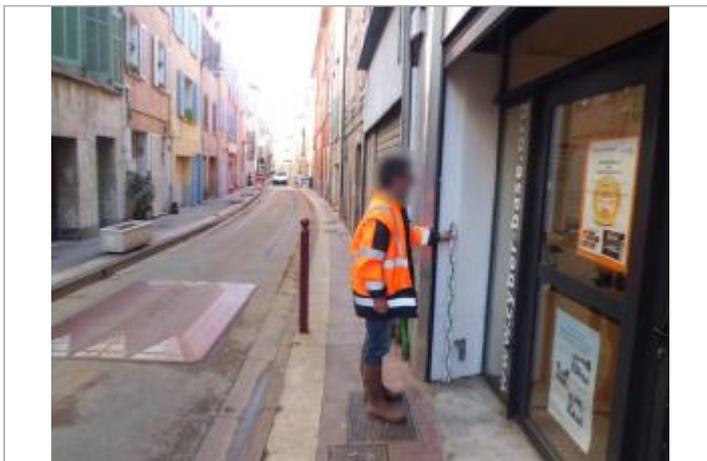
**Commentaires :** Contre les volets-roulant du cyber-café - Hydrographie : Le Coudounier

Photo du site - Auteur : SAFEGE

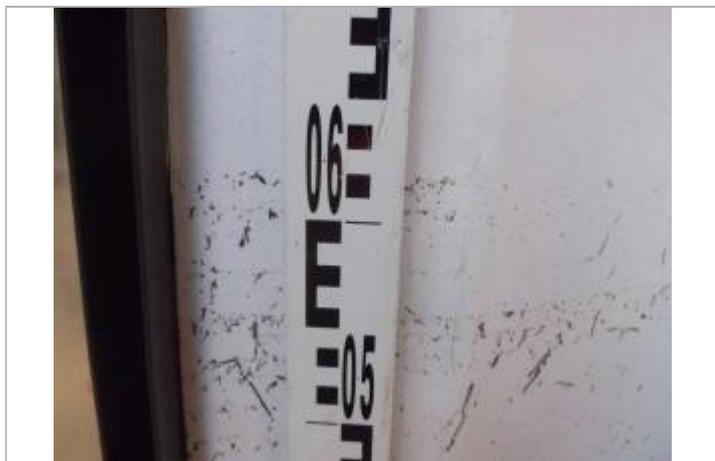
Nature du repère : **Laisse d'inondation**

**État du repère :** Disparu

Photo PHE - Auteur : SAFEGE
