Commune : **LE LUC** | **Chemin Saint-Jean - D33 #3**

Commentaires : Terrasse piscine - Hydrographie : Ruisseau de Solies

Unité de gestion : Méditerranée Est
Code : VAR2014SA_S_SOL208 **Date de mise à jour :** 22/02/2017
Auteur : Cerema Méditerranée

SOURCE DE REPÉRAGE : RELEVÉ DE LAISSES DE CRUE SUITE À L'ÉVÈNEMENT DU 19-20 JANVIER 2014 DANS LE DÉPARTEMENT DU VAR - 12/02/2014

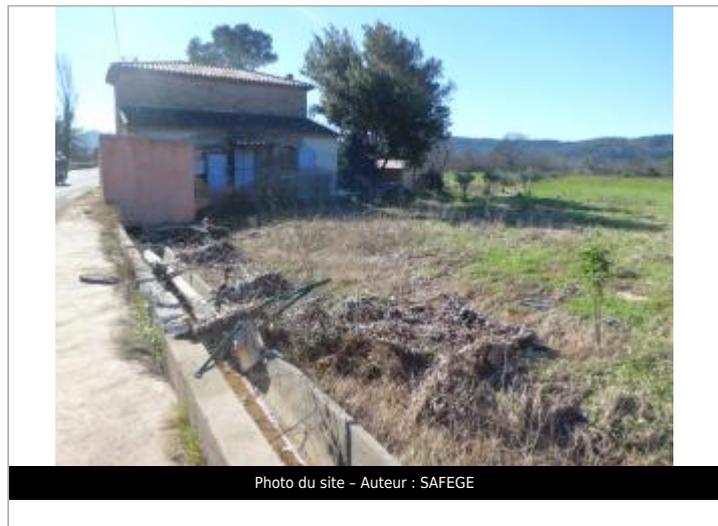
Photo du site - Auteur : SAFEGE

Maximum de l'inondation : Non renseigné
Visibilité : Non **État du repère :** Disparu
Pérennité : Aucune **Repère calculé :** Non renseigné
PHEC : Non renseigné
