Commune : **FREJUS**

## Chemin des étangs #1

**Code :** VAR2014SA\_S\_VIL71

**SOURCE DE REPÉRAGE : RELEVÉ DE LAISSES DE CRUE SUITE À L'ÉVÈNEMENT DU 19-20 JANVIER 2014 DANS LE DÉPARTEMENT DU VAR - 12/02/2014**

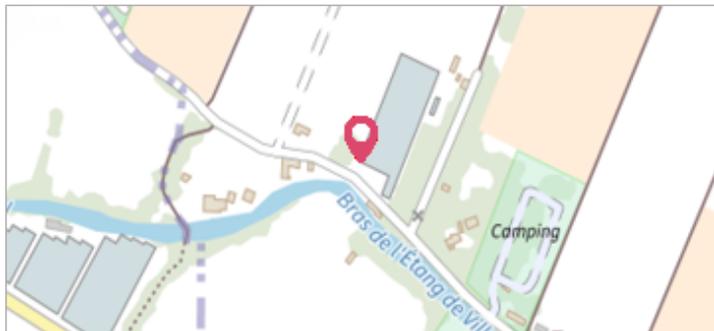
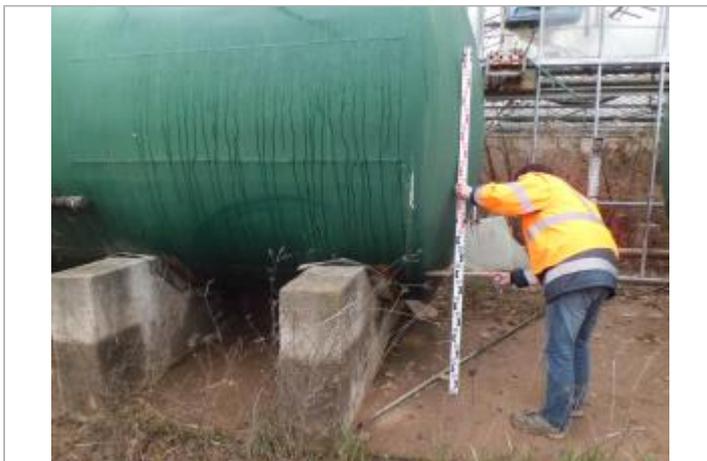
**Commentaires :** Droite de la cuve devant les serres - Hydrographie : Bras de l'Etang de Villepey

Photo du site - Auteur : SAFEGE

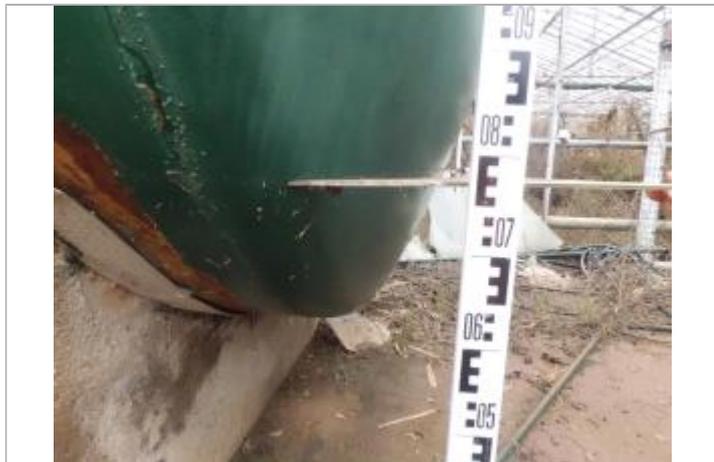
Nature du repère : **Laisse d'inondation**

**État du repère :** Disparu

Photo PHE - Auteur : SAFEGE
