Commune : **FREJUS**

## Chemin des étangs #2

**Commentaires :** Mur du Proxi du camping - Hydrographie : Bras de l'Etang de Villepey

**SOURCE DE REPÉRAGE : RELEVÉ DE LAISSES DE CRUE SUITE À L'ÉVÉNEMENT DU 19-20 JANVIER 2014 DANS LE DÉPARTEMENT DU VAR - 12/02/2014**

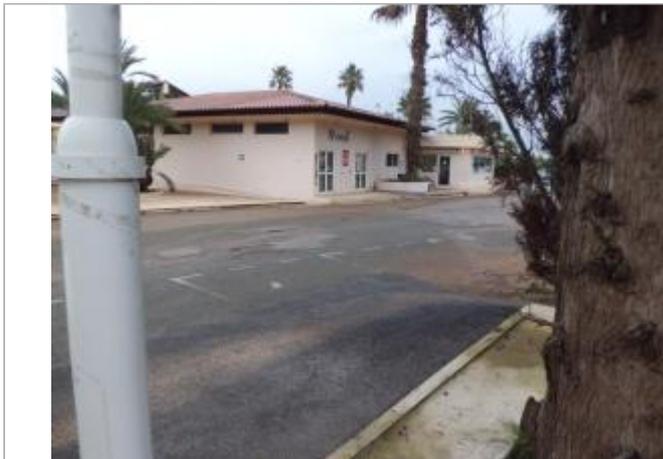
Photo du site - Auteur : SAFEGE

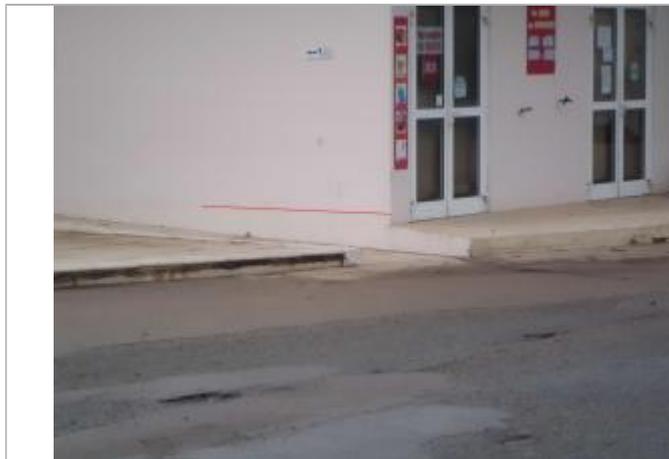
Nature de l'inondation : **Débordement de cours d'eau**

Nature du repère : **Laisse d'inondation**

**État du repère :** Disparu

Photo PHE - Auteur : SAFEGE
