Commune : **CARCES**Rivière : **Le Caramy**

## Place de la confluence

Code : VAR2014SA\_S\_CAR119

**SOURCE DE REPÉRAGE : RELEVÉ DE LAISSES DE CRUE SUITE À L'ÉVÉNEMENT DU 19-20 JANVIER 2014 DANS LE DÉPARTEMENT DU VAR - 12/02/2014**

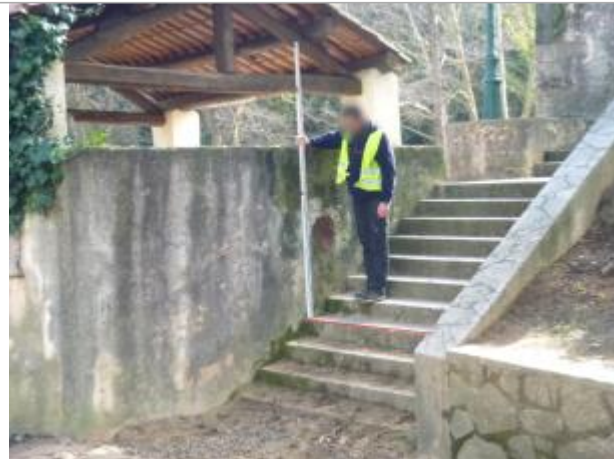
Photo du site - Auteur : SAFEGE

Commentaires : Mur côté sud du préau

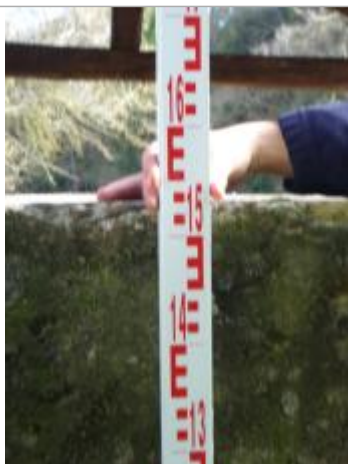
Photo PHE - Auteur : SAFEGE

**19 Janvier 2014**
Nature de l'inondation : **Débordement de cours d'eau**Altitude calculée de l'eau : **119.78 m**Nature du repère : **Laisse d'inondation**

État du repère : Disparu

Altitude de la référence (en m) : 119.780 m
